Mängelplan

Prüfnetz des Radverkehrs

Kartengrundlage: 1:12.000
Kataster, Stadt Feuchtwangen

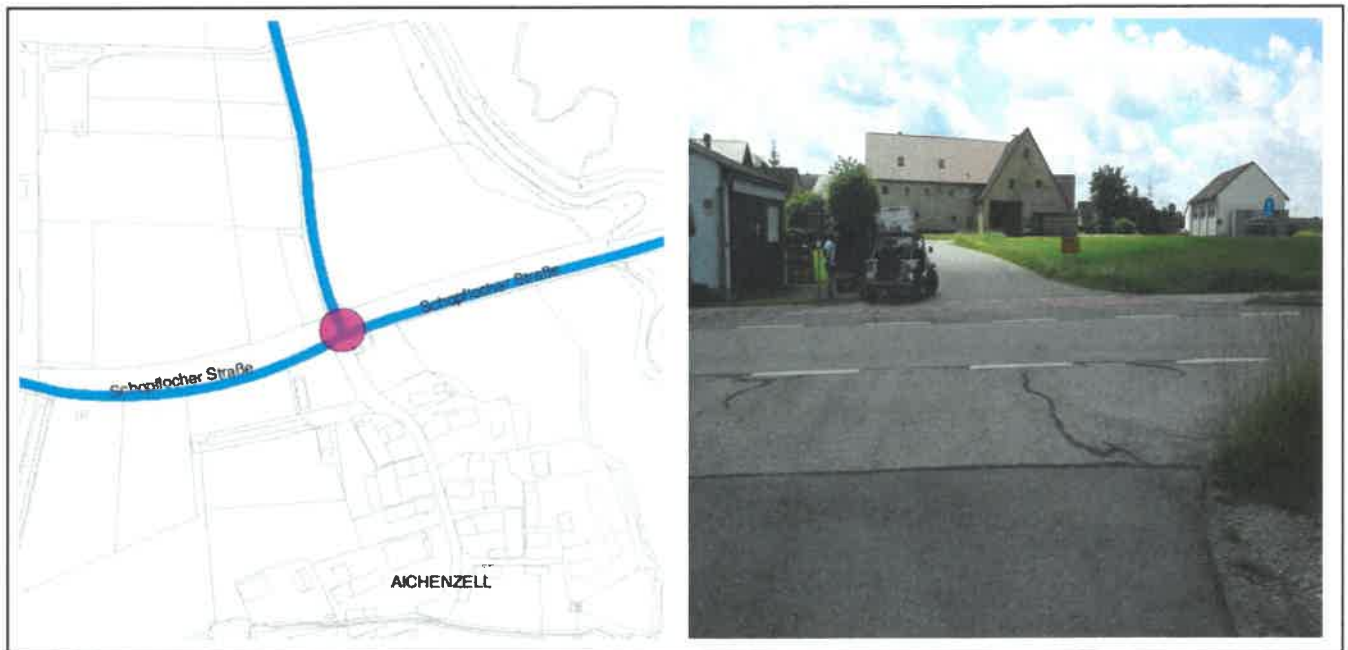
Nr.: MP002	Punkt mangel
--------------------------	----------------------------

Mangel/Problem Querungsdefizit
--

Erläuterung Fehlende gesicherte Querungsmöglichkeit über die Schopflocher Straße nach Aichenzell bzw. auf den südseitigen, straßenbegleitenden gemeinsamen Geh- und Radweg.

Maßnahme Einrichtung einer Querungshilfe über die Schopflocher Straße

Priorisierung hoch	Aufwand mittel
------------------------------	--------------------------

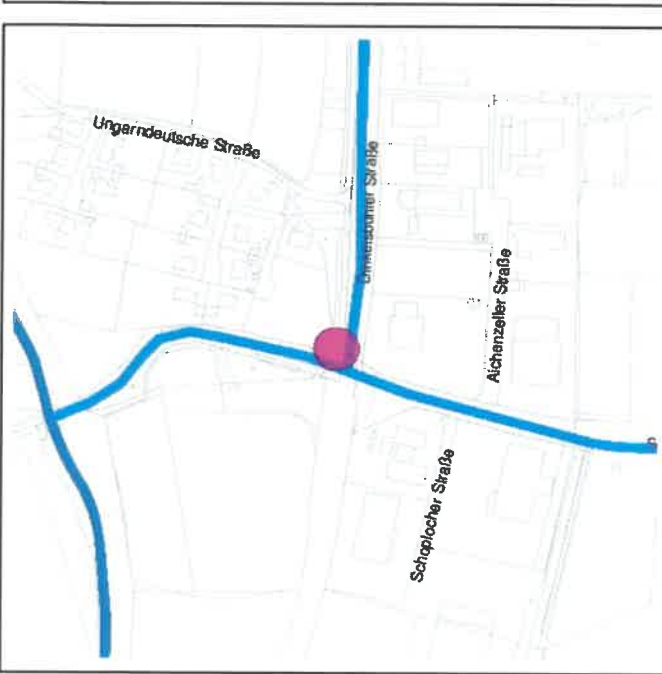
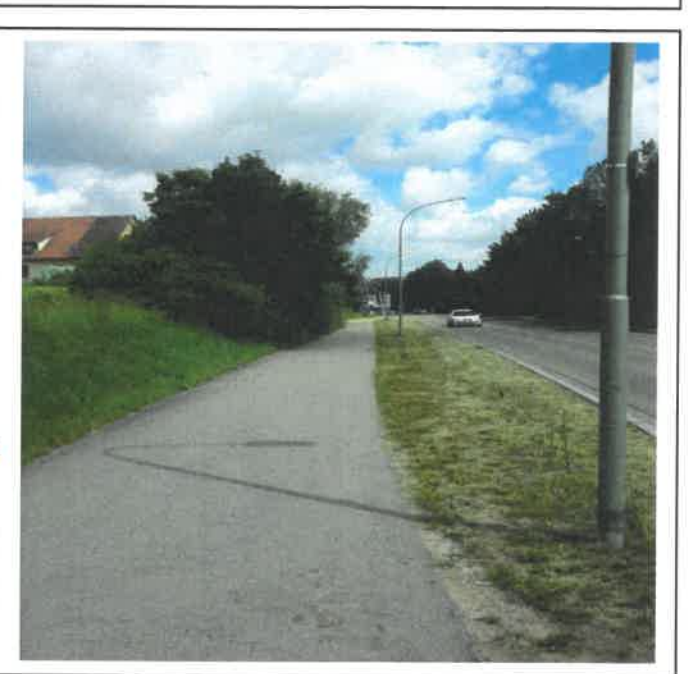
<p>Nr.: MP003</p>	<p>Punkt_mangel</p>
<p>Lage Kreisverkehr Dinkelsbühler Straße (B 25)/Schopflocher Straße</p>	
<p>Ortslage innerorts</p>	<p>V_{zul} [km/h] ≥ 50</p>
<p>Mangel/Problem StVO-Beschilderung</p>	
<p>Erläuterung Eine Beschilderung fehlt. Es besteht eine unklare Situation, wo der Radfahrer geführt wird (Mischverkehr, gemeinsamer Geh- und Radweg im Zweirichtungsverkehr, ...)</p>

<p>Maßnahme Ergänzung um entsprechende Beschilderung zur benutzungspflichtigen Führung des Radverkehrs auf dem straßenbegleitenden Geh- und Radweg</p>	
<p>Priorisierung Sofortmaßnahme</p>	<p>Aufwand -</p>
<p>Bemerkungen</p>

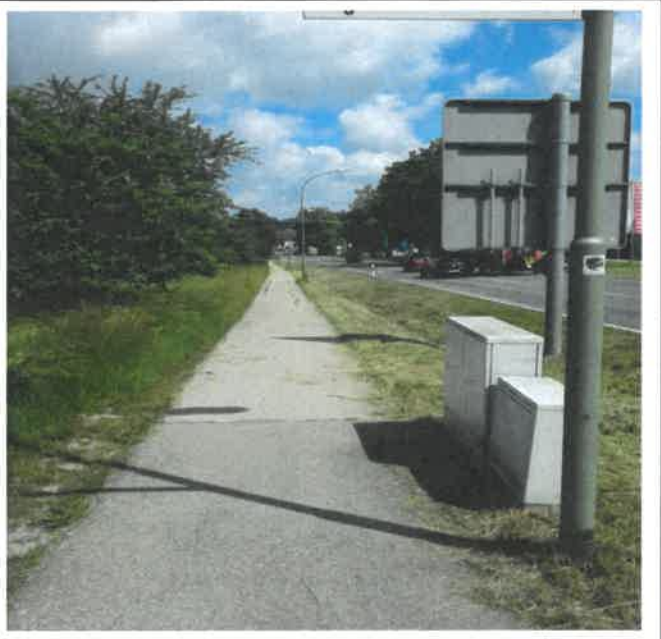
Nr.: MP004	Punkt mangel
Lage Dinkelsbühler Straße (B 25)/Ungarndeutsche Straße	
Ortslage innerorts	V_{zul} [km/h] ≥ 50
Mangel/Problem StVO-Beschilderung	
Erläuterung Eine Beschilderung fehlt.

Maßnahme Ergänzung um entsprechende Beschilderung zur benutzungspflichtigen Führung des Radverkehrs auf dem straßenbegleitenden Geh- und Radweg	
Priorisierung Sofortmaßnahme	Aufwand -
Bemerkungen

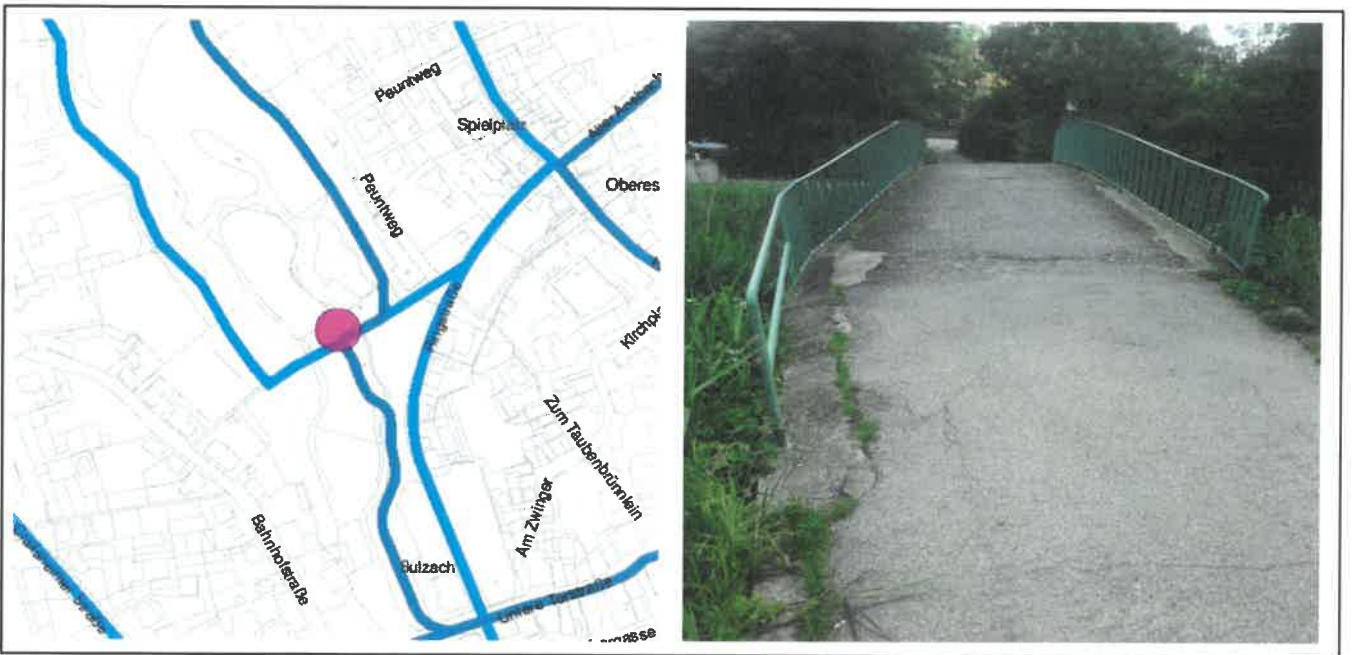
Nr.: MP005	Punkt_mangel
--------------------------	---------------------

Mangel/Problem
Sonstiges Problem

Erläuterung
Die Brücken sind mit starken Steigungen von rund 10 % versehen. Möglichkeiten eines Umbaus zu ebenen Stegen werden hier gesehen (Barrierefreiheit).

Maßnahme
Nach erforderlicher Klärung zu offenen Fragen (Hochwasserproblematik, Bestandsschutz) ggf. barrierefreier Umbau der Brücken

Priorisierung	Aufwand
gering	hoch

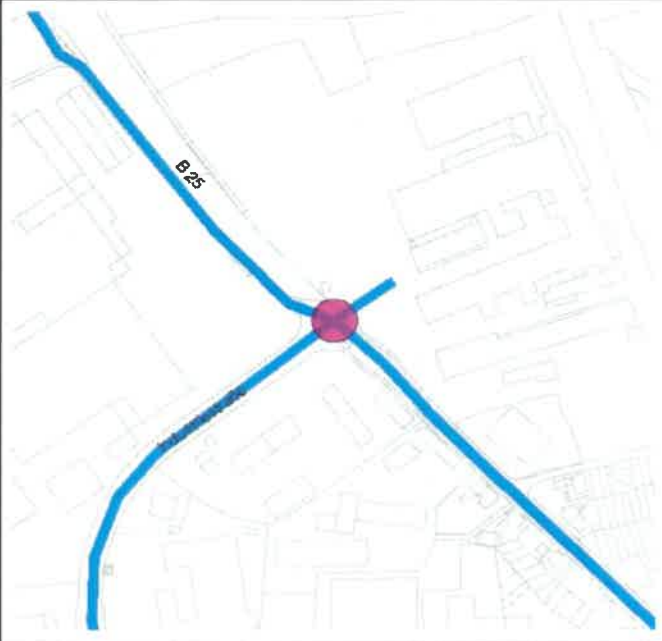
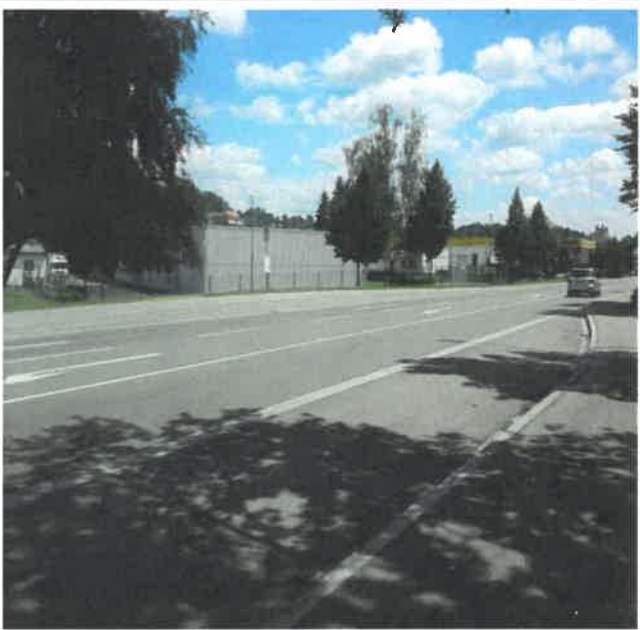
Nr.: MP006		Punkt_mangel
Lage Einmündung Industriestraße/Crailsheimer Straße (B 25)		
Ortslage innerorts		V_{zul} [km/h] ≥ 50
Mangel/Problem Querungsdefizit		
Erläuterung Fehlende gesicherte Querungsmöglichkeit über die B 25.

Maßnahme Einrichtung einer Querungshilfe über die Crailsheimer Straße (B 25)		
Priorisierung hoch	Aufwand hoch	
Bemerkungen

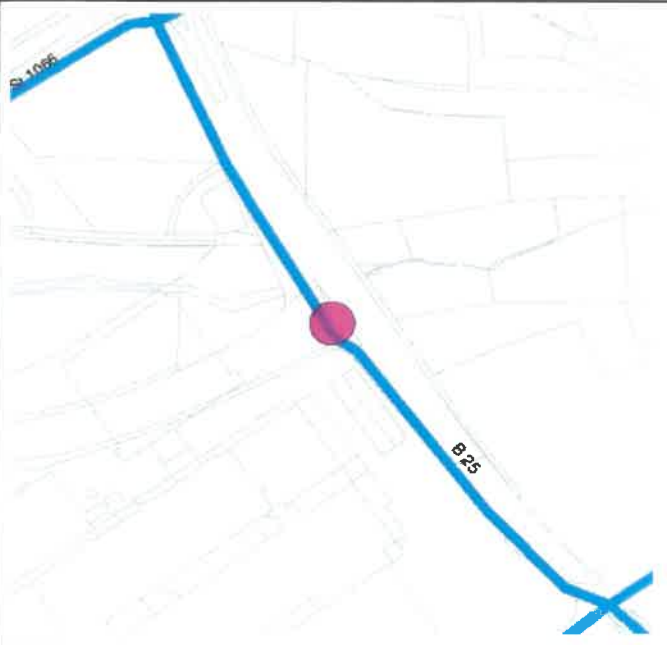
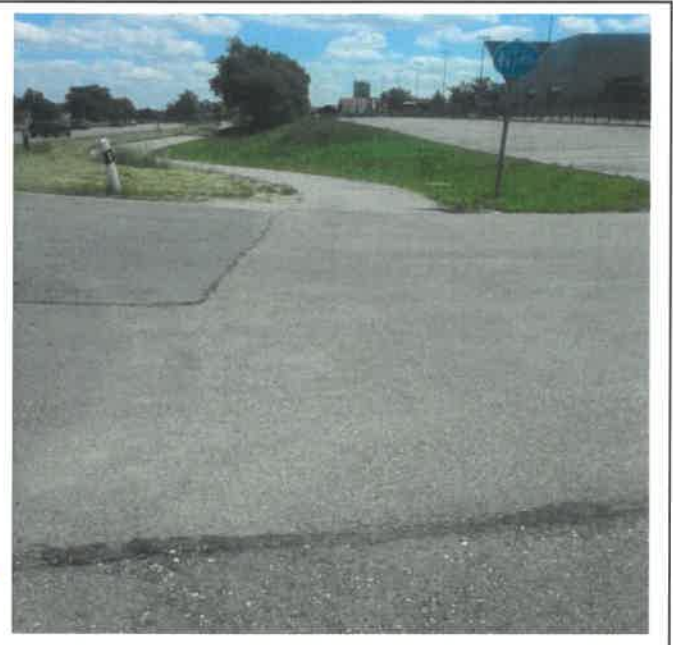
Nr.: MP007	Punkt_mangel
Lage Crailsheimer Straße (B 25)	
Ortslage Randlage	V_{zul} [km/h] ≥ 50
Mangel/Problem Sonstiges Problem	
Erläuterung Radverkehr wird durch Versatz des Einmündungsbereich untergeordnet und somit wartepflichtig.

Maßnahme Ggf. Versatz an den Einmündungsbereich mit einem Abstand von bis zu 4,00 m sowie Furtmarkierung, um den Radfahrer zu bevorzugen und ins Blickfeld des abbiegenden Kfz zu rücken.	
Priorisierung gering	Aufwand mittel
Bemerkungen Richtlinienkonforme Hilfestellung: Musterlösungen Radverkehr 9.3-1.

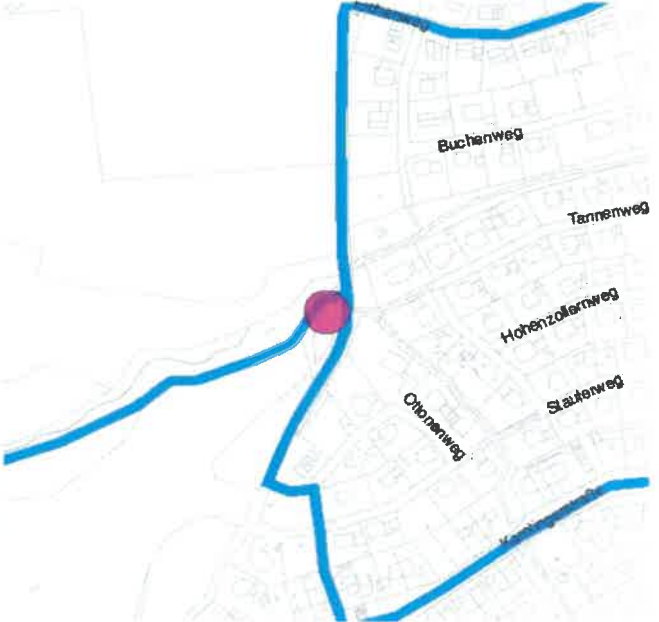
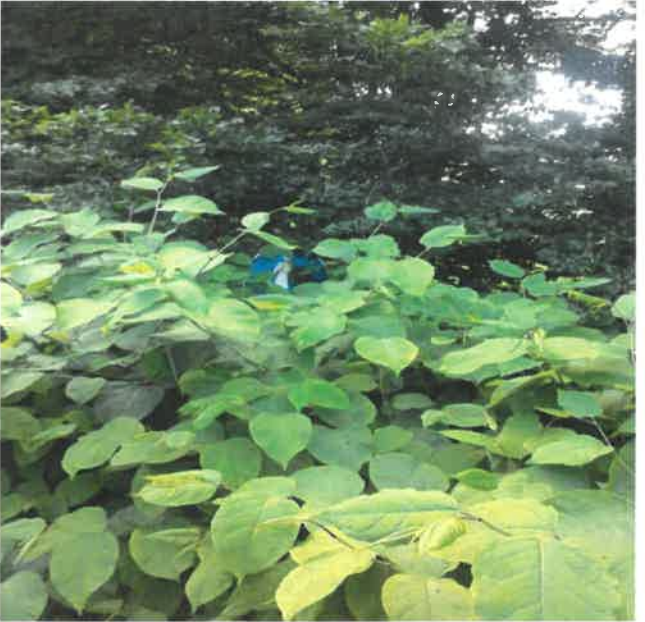
Nr.: MP010	Punkt mangel
<p>Lage Gemeinsamer Geh- und Radweg zwischen St 1066 und Tannenweg</p>	
<p>Ortslage Randlage</p>	<p>V_{zul} [km/h] -</p>
<p>Mangel/Problem StVO-Beschilderung</p>	
<p>Erläuterung Die Beschilderung ist durch wucherndes Grün nicht mehr erkennbar.</p>

<p>Maßnahme Regelmäßiges Freischneiden der seitlichen Bepflanzung</p>	
<p>Priorisierung Sofortmaßnahme</p>	<p>Aufwand -</p>
<p>Bemerkungen</p>

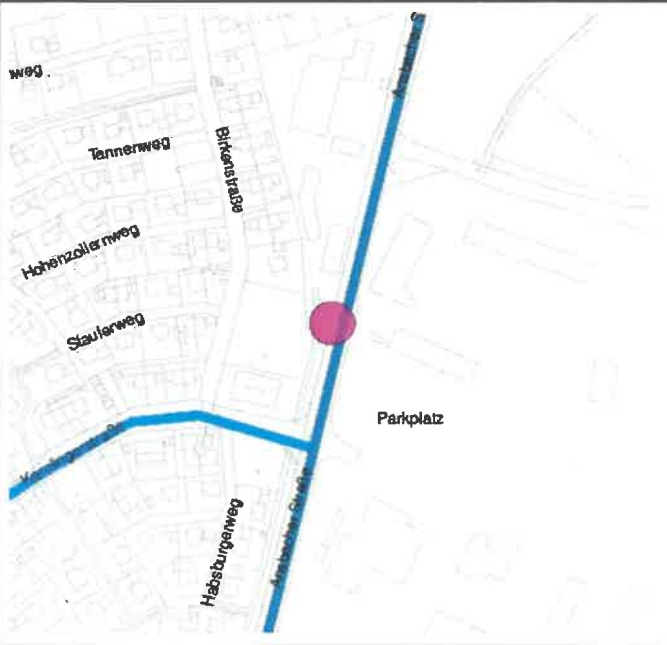
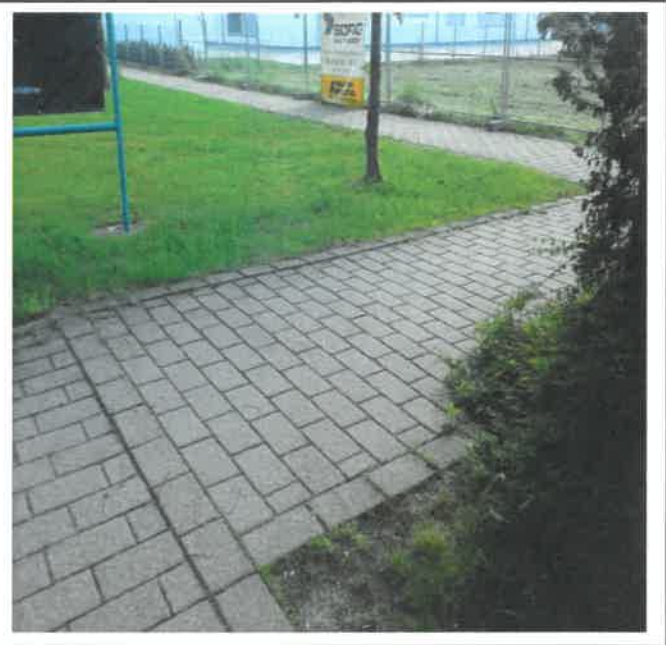
Nr.: MP012	Punkt_mangel
Lage Gemeinsamer Geh- und Radweg entlang der Ansbacher Straße, Höhe Bayerische Bauakademie	
Ortslage innerorts	V_{zul} [km/h] ≥ 50
Mangel/Problem Sonstiges Problem	
Erläuterung Die Radverkehrsführung führt zweimal über Eck. Daraus resultiert ein geringer Fahrkomfort. Problematische Stelle bei Gegenverkehr.

<p>The photograph shows a paved path made of grey rectangular stones. To the left, there is a blue metal railing. The background shows a grassy area and some trees.</p>
Maßnahme Ausbau des Kurvenbereichs zur komfortablen und sicheren Befahrbarkeit	
Priorisierung hoch	Aufwand mittel
Bemerkungen Diese Maßnahme steht im Zusammenhang mit Maßnahme MS039.

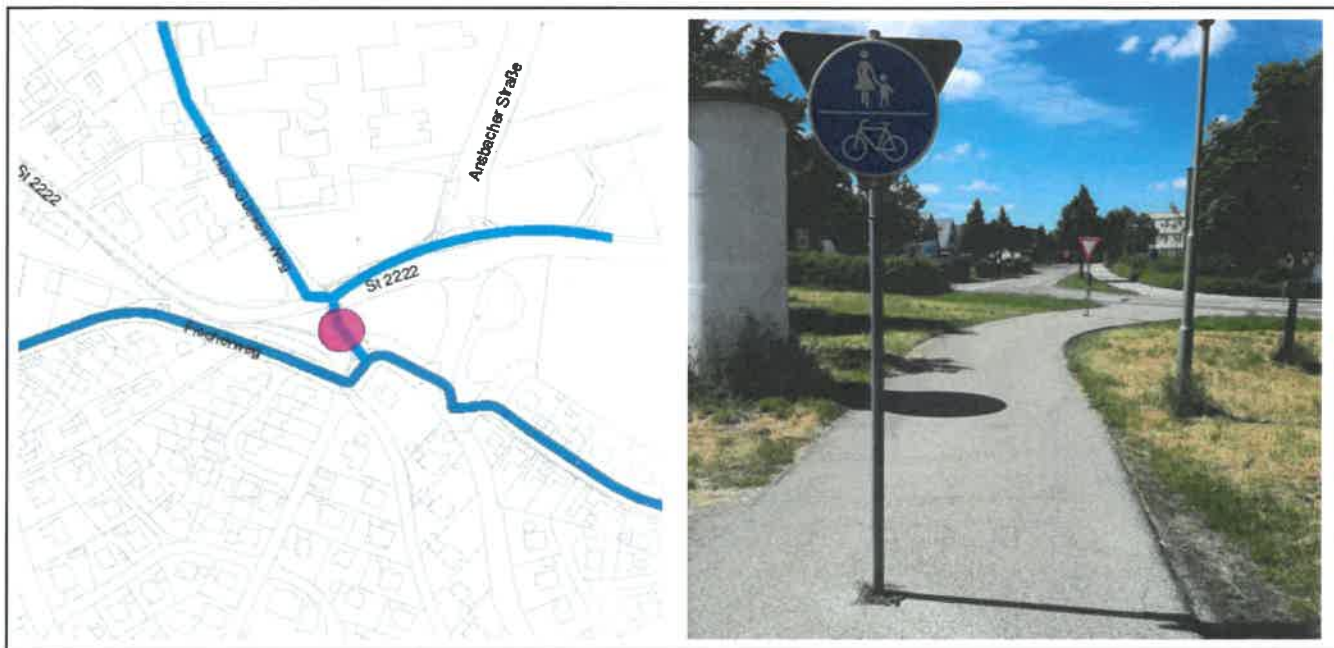
Nr.: MP014	Punkt_mangel
-------------------	---------------------

Mangel/Problem Barriere

Erläuterung Die Verkehrsschilder stehen mittig auf dem Weg. Warnmarkierungen fehlen.
--

Maßnahme Versetzung der Pfosten an den Wegesrand
--

Priorisierung gering	Aufwand gering
--------------------------------	--------------------------

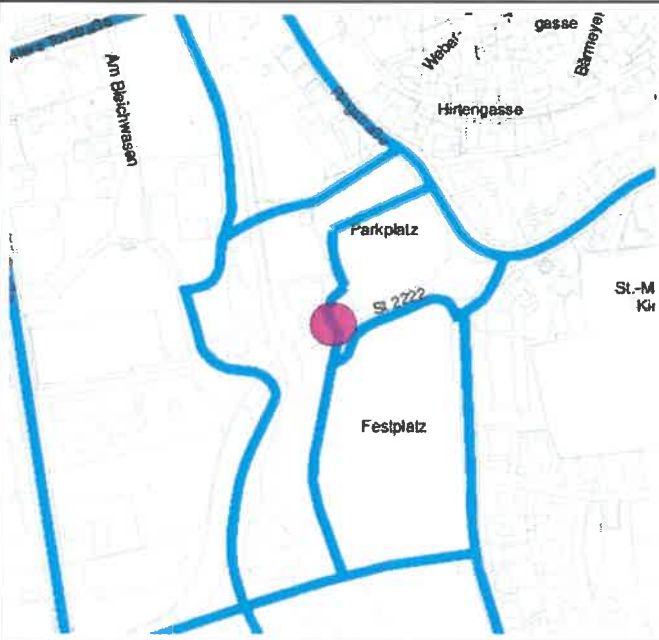
Nr.: MP015		Punkt_mangel
Lage Gemeinsamer Geh- und Radweg unter der Brücke Mooswiese		
Ortslage innerorts	V_{zul} [km/h] -	
Mangel/Problem Sonstiges Problem		
Erläuterung Der Belag in der Senke ist mangelhaft. Regenwasser sammelt sich und kann nicht abfließen.

<p>Kein Foto vorhanden</p>		
Maßnahme Ausbessern des Belags und Herstellung eines Wasserabflusses (Gefälle)		
Priorisierung gering	Aufwand gering	
Bemerkungen

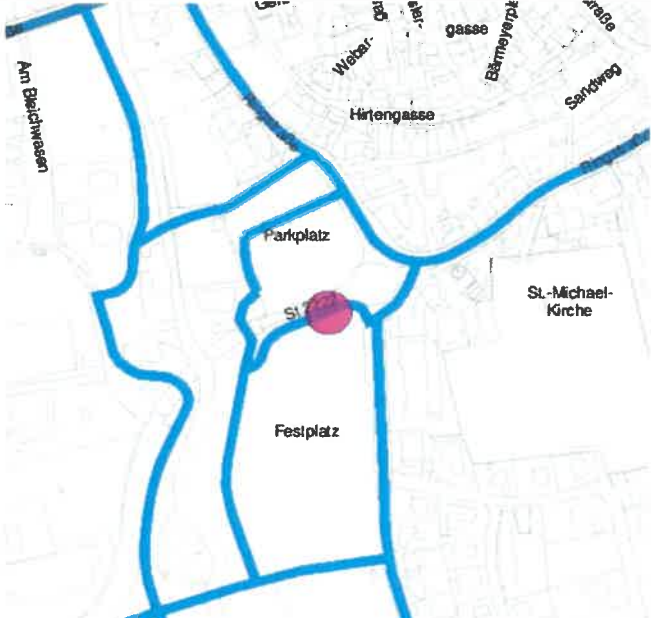
Nr.: MP016	Punkt_mangel
Lage Gemeinsamer Geh- und Radweg am südlichen Parkplatz Mooswiese	
Ortslage innerorts	V_{zul} [km/h] ≥ 50
Mangel/Problem Sonstiges Problem	
Erläuterung Der Radverkehr wird über einen gemeinsamen Geh- und Radweg auf den Kreisverkehr geführt. Ab Querung des Knotenpunktsarms Schopflocher Straße ist der Radfahrer in Gegenrichtung unterwegs.	
<div style="display: flex; align-items: center;">

<div style="margin-left: 20px;">Kein Foto vorhanden</div> </div>	
Maßnahme Baulich gesicherte Führung des Radverkehrs auf die Fahrbahn im Bereich zwischen Brücke und Kreisverkehr sowie des linksabbiegenden Radverkehrs in Gegenrichtung.	
Priorisierung gering	Aufwand mittel
Bemerkungen Richtlinienkonforme Hilfestellung: Musterlösungen Radverkehr 4.5-1 und 9.5-11.

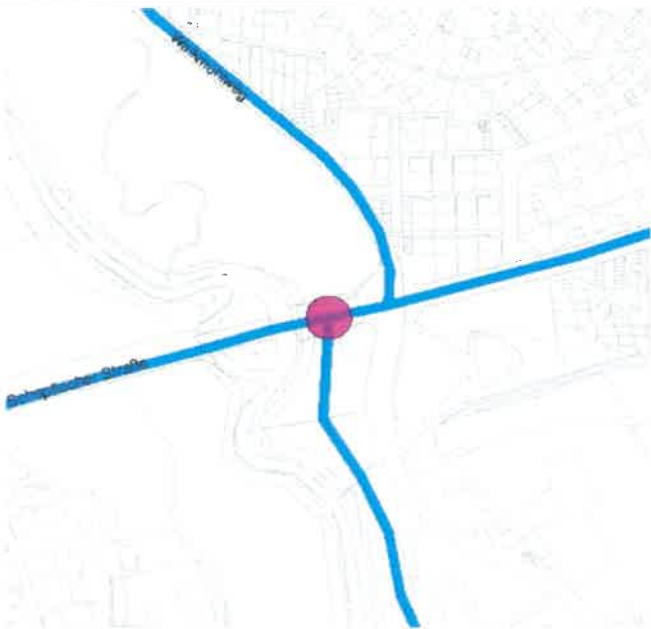
Nr.: MP017	Punkt_mangel
Lage Schopflocher Straße - westlich der Brücke über die Sulzach	
Ortslage Randlage	V_{zul} [km/h] ≥ 50
Mangel/Problem Barriere	
Erläuterung Radweg endet ohne baulich gesicherte Führung des Radverkehrs auf die Fahrbahn sowie fehlende Querungshilfe in Gegenrichtung auf den gemeinsamen Geh- und Radweg

<p style="text-align: right;">Kein Foto vorhanden</p>	
Maßnahme Einrichten eines gesicherten Radwegendes in West-Ost-Richtung sowie gesicherte Führung des linksabbiegenden Radfahrers in Ost-West-Richtung	
Priorisierung hoch	Aufwand mittel
Bemerkungen Richtlinienkonforme Hilfestellung: Musterlösungen Radverkehr 3.4-2 und 9.5-8.

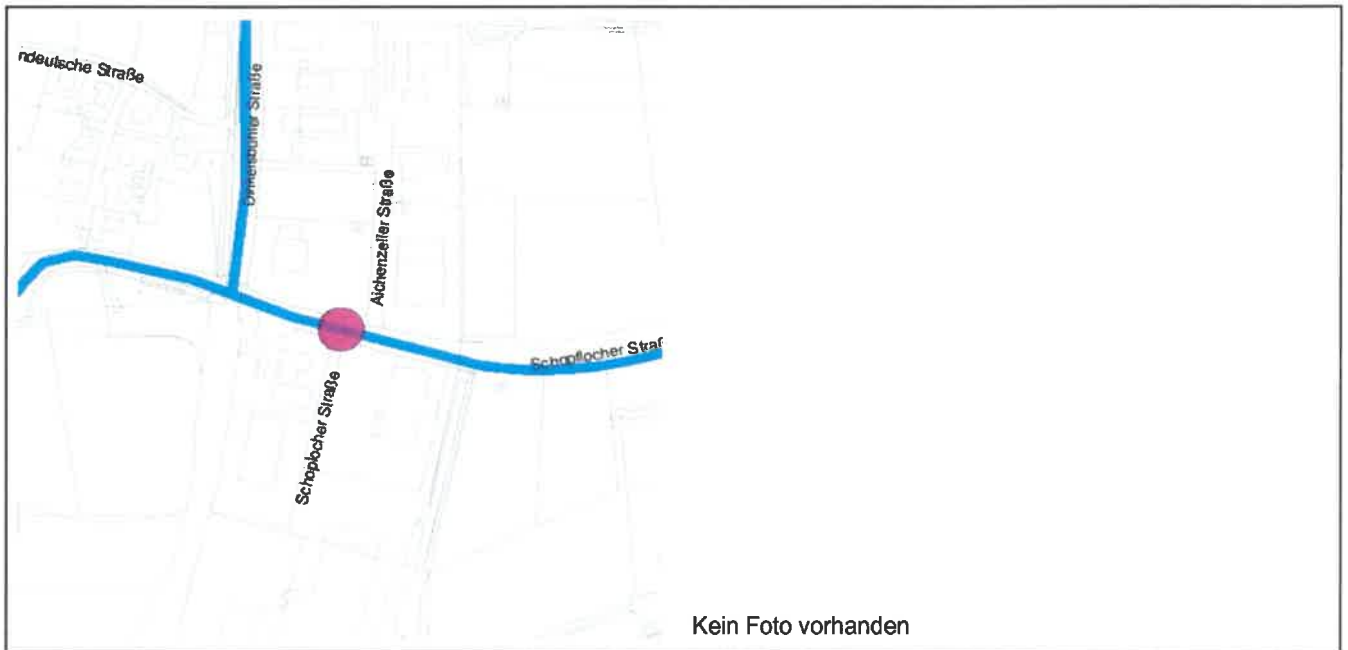
Nr.: MP018	Punkt_mangel
-------------------	---------------------

Mangel/Problem	Furtmarkierung
-----------------------	----------------

Erläuterung	Starker Versatz der Radverkehrsführung in die Einmündung hinein.
--------------------	--

Maßnahme	Radverkehrsführung im Einmündungsbereich begradigen, Furtmarkierung dementsprechend anpassen.
-----------------	---

Priorisierung	Aufwand
Sofortmaßnahme	-

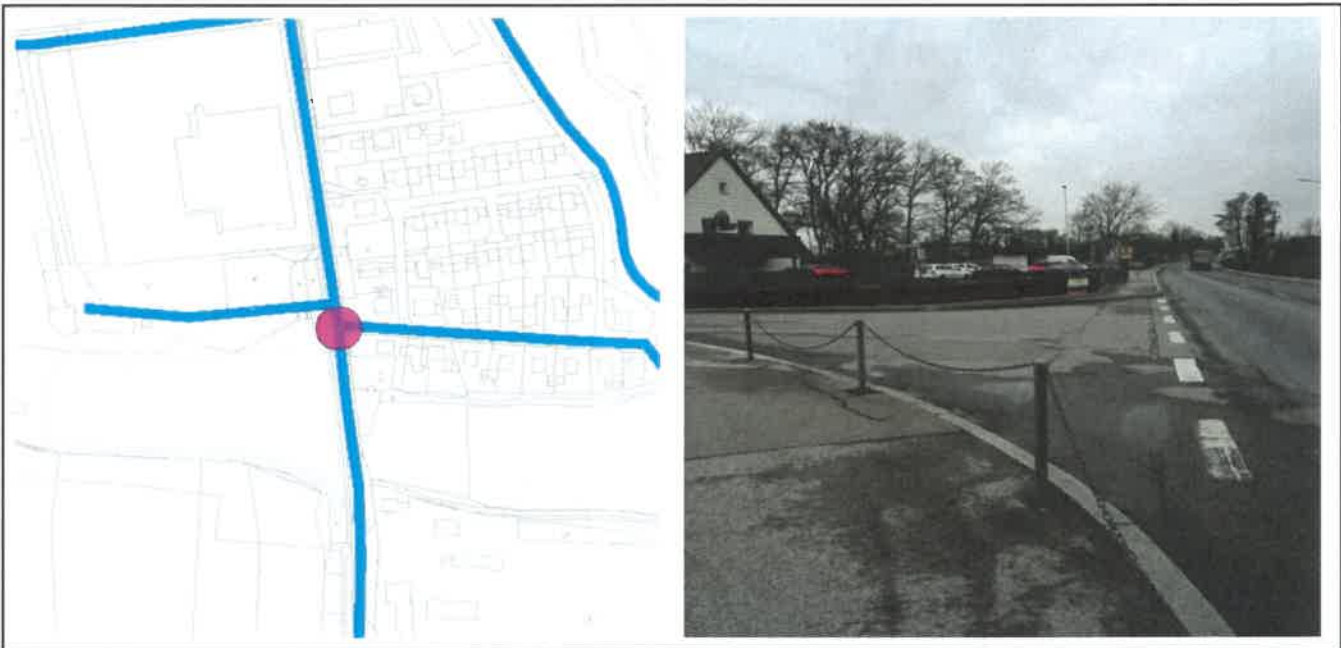
Nr.: MP019	Punkt_mangel
--------------------------	---------------------

Mangel/Problem Sonstiges Problem
--

Erläuterung Wegeverbindungen werden durch fehlende Borsteinabsenkungen im Schleifmühlweg und Absperrketten im Einmündungsbereich des Schleifmühlweges in die Dinkelsbühler Straße (B 25) unterbrochen.
--

Maßnahme Demontage der Absperrketten sowie Absenkung der Bordsteinkanten, sodass die Querung des Schleifmühlweges innerhalb der Einmündung und Wegeverbindung Schleifmühlweg-Zum Schleifweiher in beiden Richtungen verbessert wird. Furt markieren.
--

Priorisierung hoch	Aufwand gering
------------------------------	--------------------------

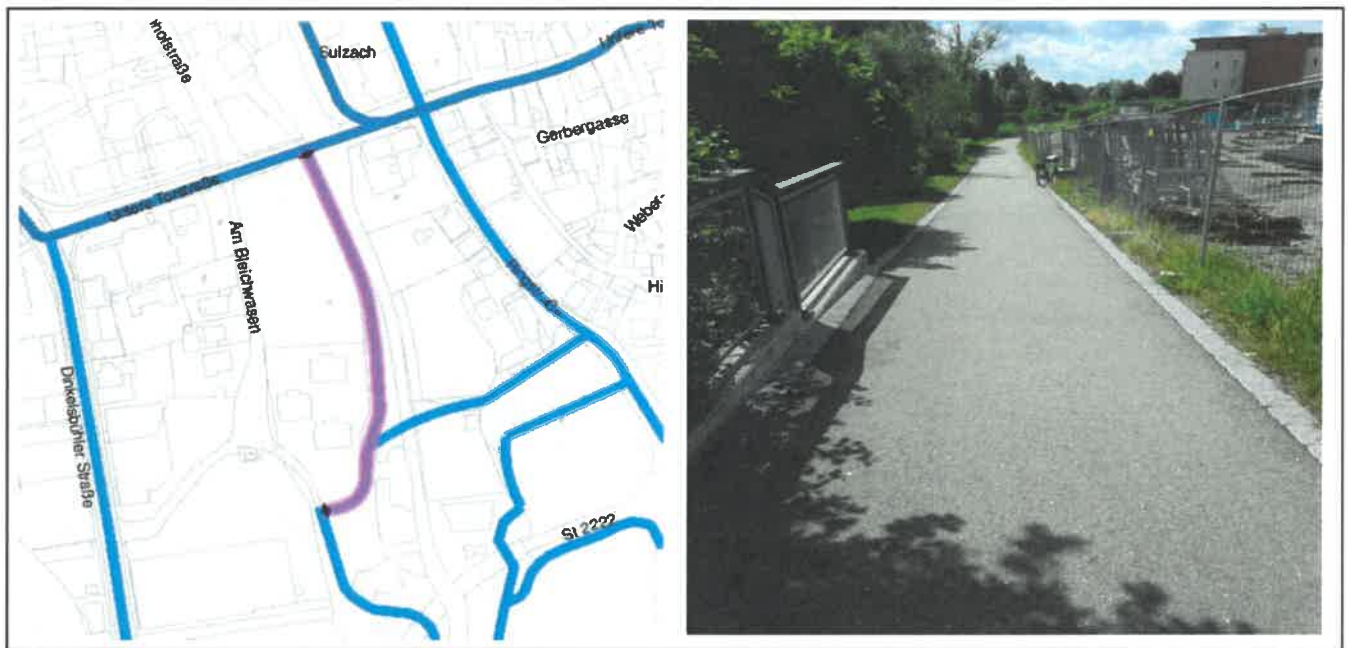
Nr.: MS001	Streckenmangel
-------------------	-----------------------

Radverkehrsinfrastruktur ist untermaßig (230 cm)

Die Breite des Weges unterschreitet die nach dem aktuellen Stand der Technik empfohlene Mindestbreite von 250 cm für innerörtliche gemeinsame Geh- und Radwege. Abschnittsweise beträgt die Breite des Weges mit Randsteinen maximal 260 cm.

Verbreiterung der Radverkehrsinfrastruktur nach den Qualitätsstandards des Radverkehrs auf durchgängig mindestens 2,50 m

Priorisierung	Aufwand
gering	mittel

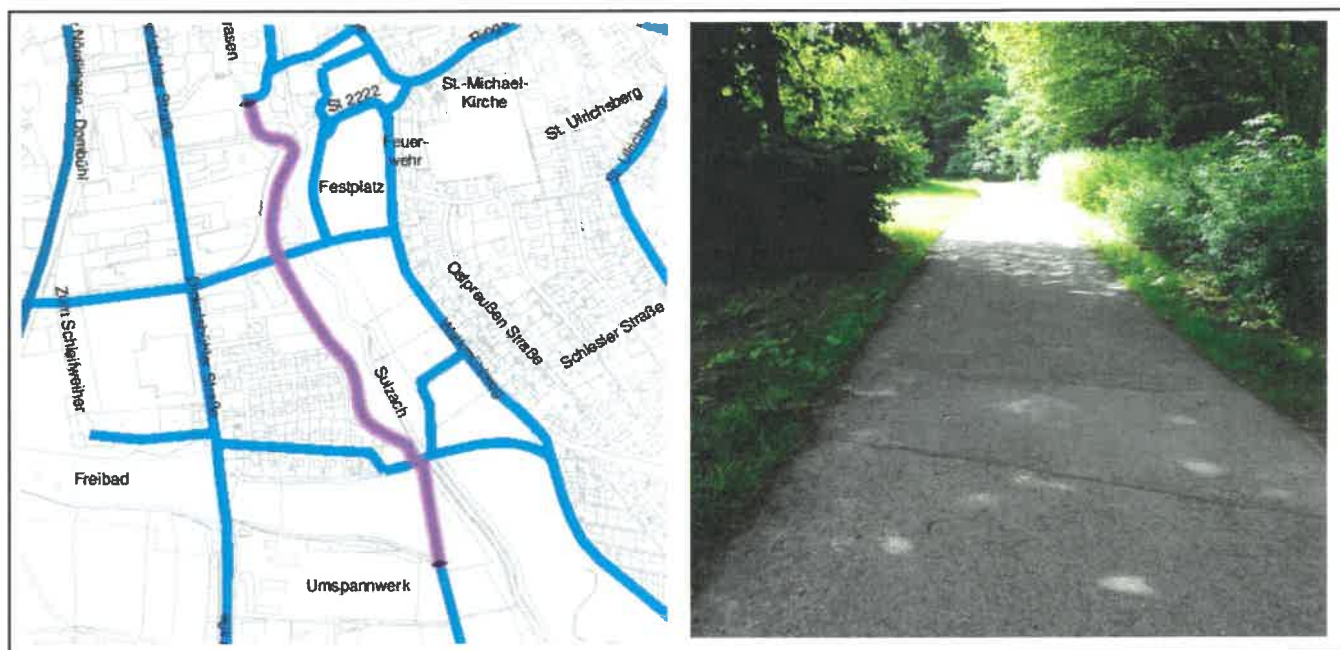
Nr.: MS002	Streckenmangel
-------------------	-----------------------

Radverkehrsinfrastruktur ist untermäßig (210 cm)

Die Breite des Weges unterschreitet die nach dem aktuellen Stand der Technik empfohlene Mindestbreite von 250 cm für innerörtliche gemeinsame Geh- und Radwege.

Verbreiterung der Radverkehrsinfrastruktur nach den Qualitätsstandards des Radverkehrs auf durchgängig mindestens 2,50 m

Priorisierung	Aufwand
gering	mittel

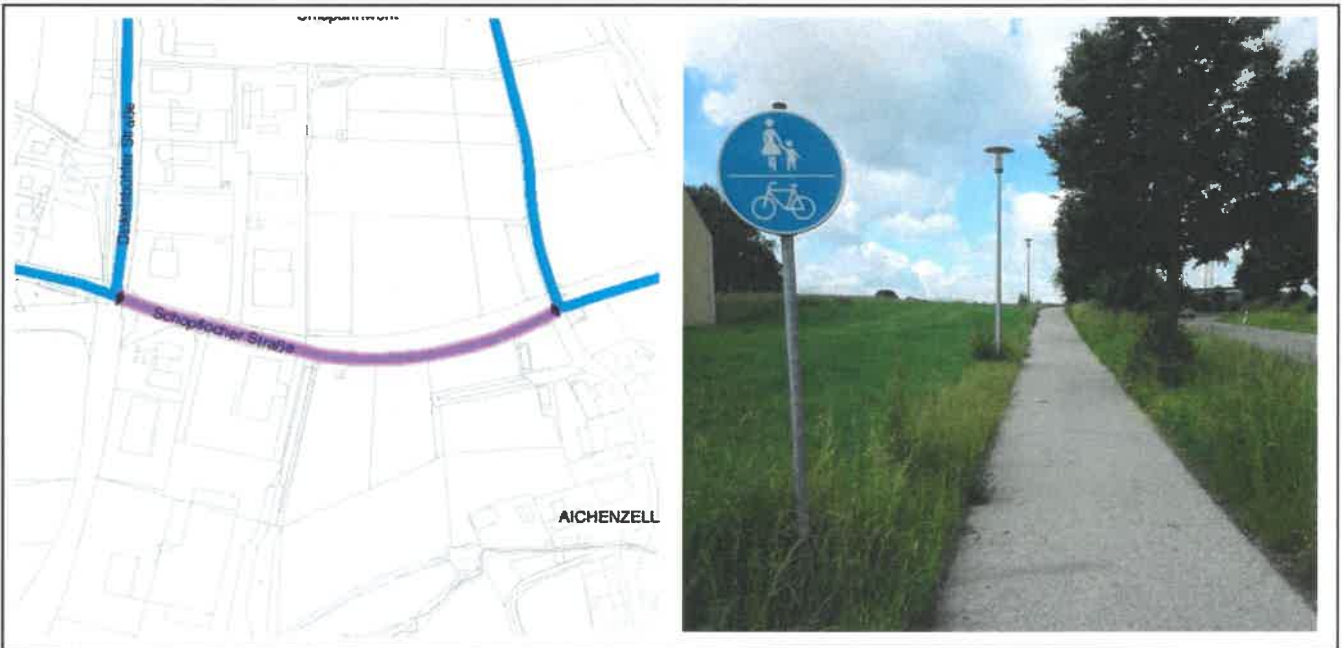
Nr.: MS003	Streckenmangel
-------------------	-----------------------

Radverkehrsinfrastruktur ist untermäßig (200 cm)

Die Breite des Weges unterschreitet die nach dem aktuellen Stand der Technik empfohlene Mindestbreite von 250 cm für innerörtliche gemeinsame Geh- und Radwege.

Verbreiterung der Radverkehrsinfrastruktur nach den Qualitätsstandards des Radverkehrs auf durchgängig mindestens 2,50 m

Priorisierung	Aufwand
gering	mittel

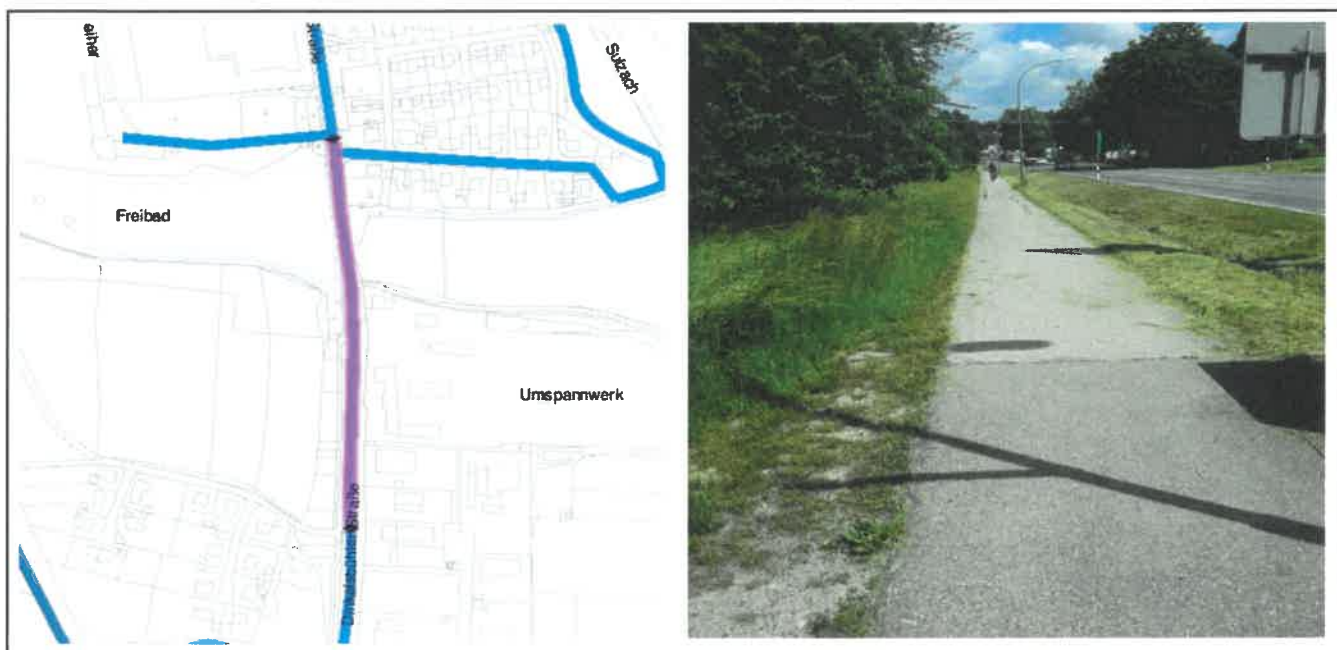
Nr.: MS004	Streckenmangel
-------------------	-----------------------

Radverkehrsinfrastruktur ist untermäßig (200 cm); Belag ist mangelhaft

Die Breite des Weges unterschreitet die nach dem aktuellen Stand der Technik empfohlene Mindestbreite von 250 cm für innerörtliche gemeinsame Geh- und Radwege. Zudem ist der Oberflächenbelag mangelhaft.

Verbreiterung der Radverkehrsinfrastruktur nach den Qualitätsstandards des Radverkehrs auf durchgängig mindestens 2,50 m sowie Befestigung der Oberfläche

Priorisierung	Aufwand
hoch	mittel

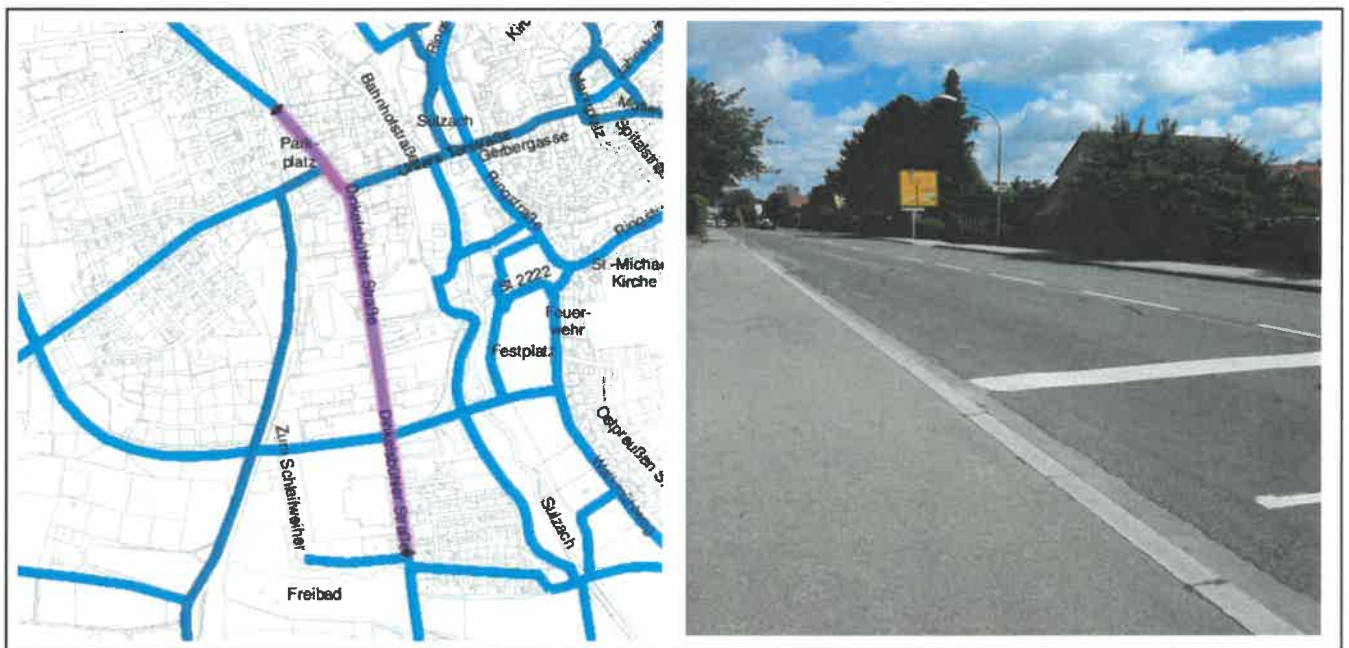
Nr.: MS005	Streckenmangel
-------------------	-----------------------

Markierung ist mangelhaft; Sicherheitstrennstreifen fehlt; StVO-Beschilderung fehlt

Unsichere bzw. gefährliche Führung: Dem Radfahrer wird nicht eindeutig aufgezeigt, wie er geführt wird.

Anbringen einer entsprechenden StVO-Beschilderung: Freigabe des Gehweges für Radfahrer

Priorisierung	Aufwand
Sofortmaßnahme	-

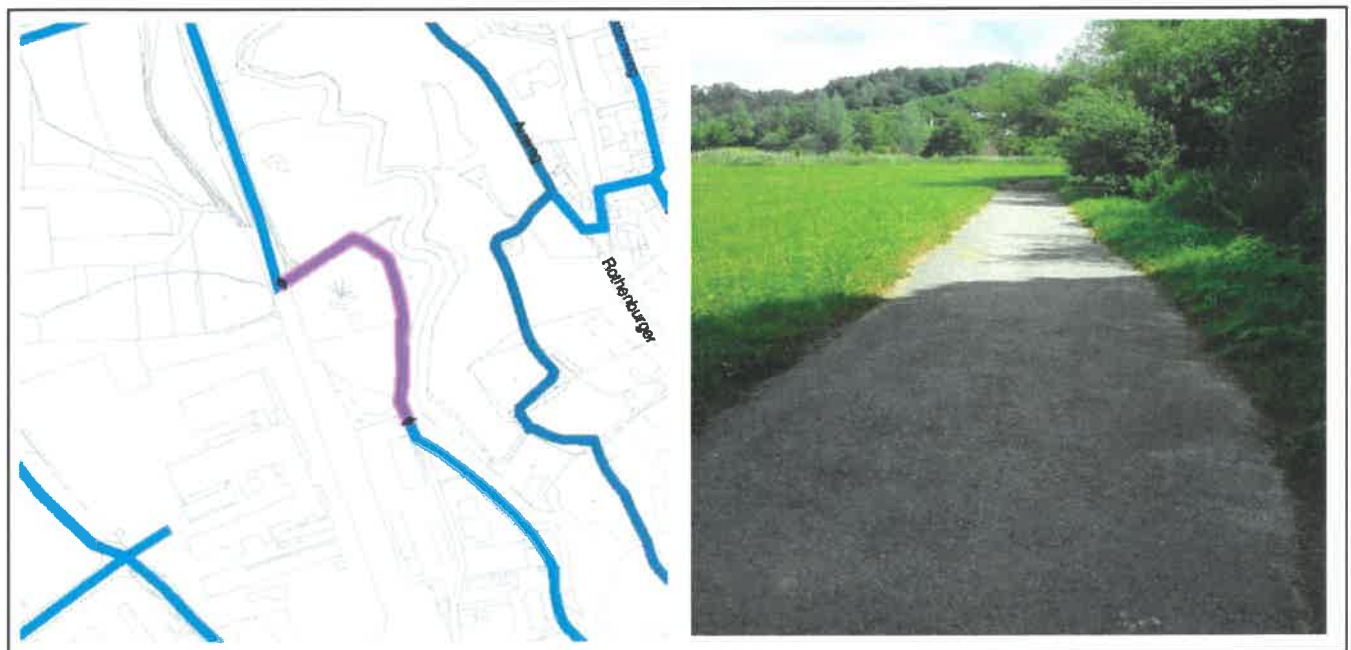
Nr.: MS006	Streckenmangel
-------------------	-----------------------

Die Breite des Weges unterschreitet die nach dem aktuellen Stand der Technik empfohlene Mindestbreite von 250 cm für innerörtliche gemeinsame Geh- und Radwege. Eine dementsprechende StVO-Beschilderung ist nicht vorhanden.

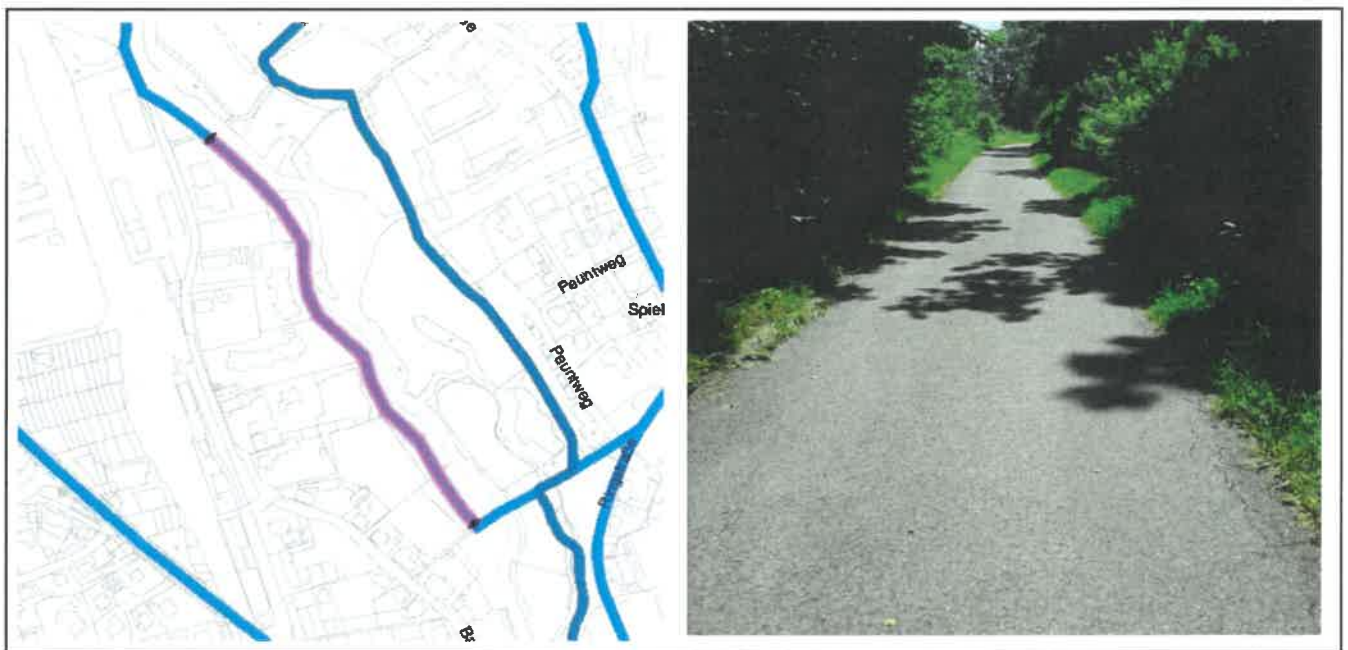
Nr.: MS007	Streckenmangel
-------------------	-----------------------

Die Breite des Weges unterschreitet die nach dem aktuellen Stand der Technik empfohlene Mindestbreite von 250 cm für innerörtliche gemeinsame Geh- und Radwege.

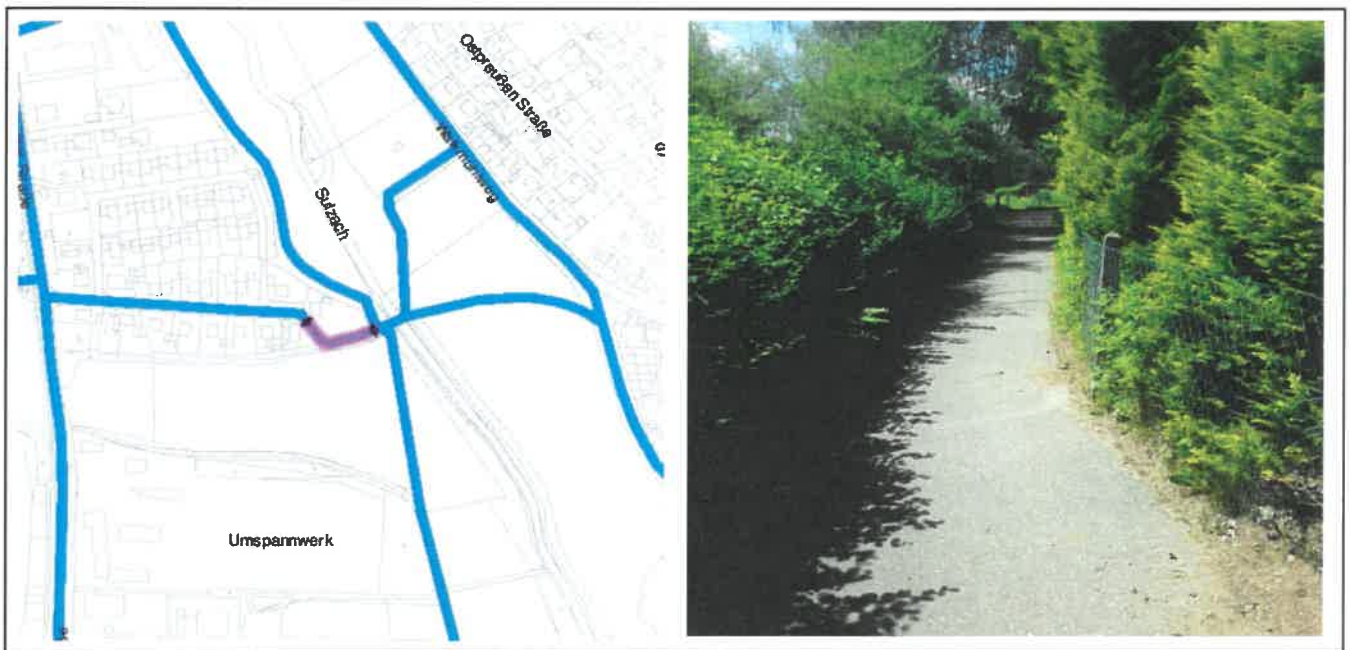
Nr.: MS009	Streckenmangel
-------------------	-----------------------

Die Breite des Weges unterschreitet die nach dem aktuellen Stand der Technik empfohlene Mindestbreite von 250 cm für innerörtliche gemeinsame Geh- und Radwege. Die Sichtverhältnisse sind eingeschränkt. Setliches Grün wächst in den Bewegungsraum hinein und schränkt zusätzlich die nutzbare Breite ein.

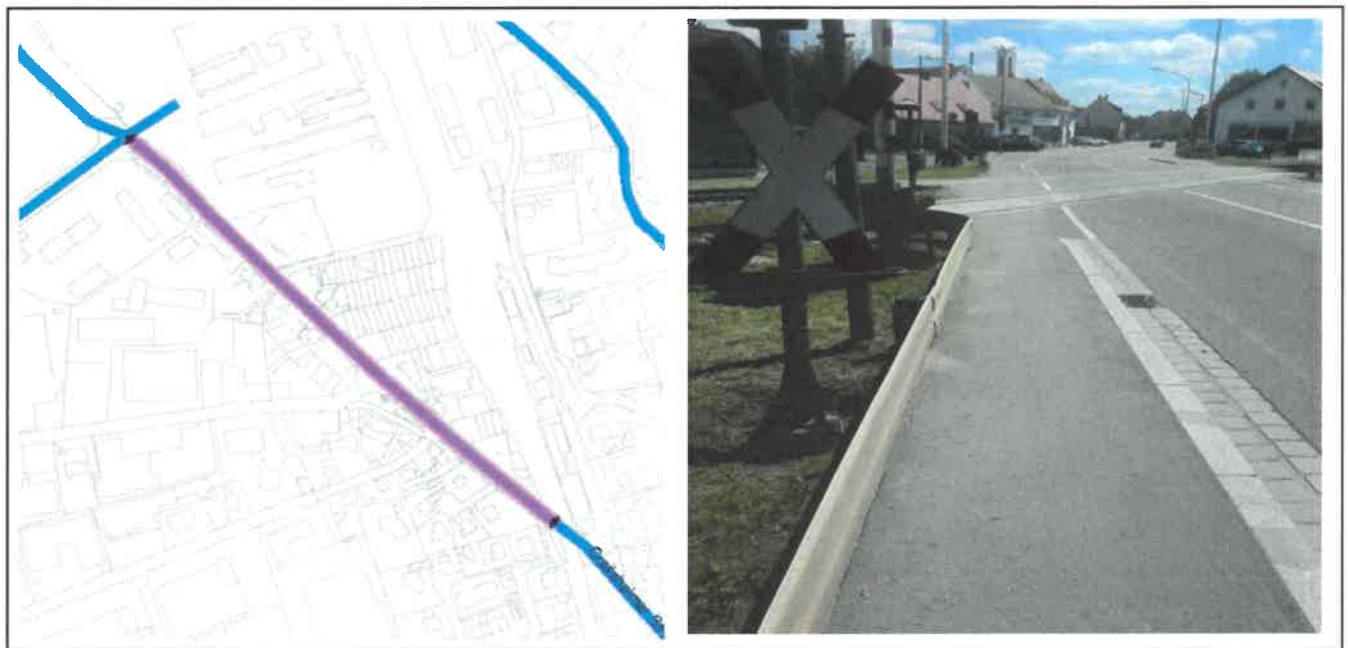
Nr.: MS010	Streckenmangel
-------------------	-----------------------

Hohe Gefahr durch Führung auf der Fahrbahn bei Tempo 50 und hohem Verkehrsaufkommen.

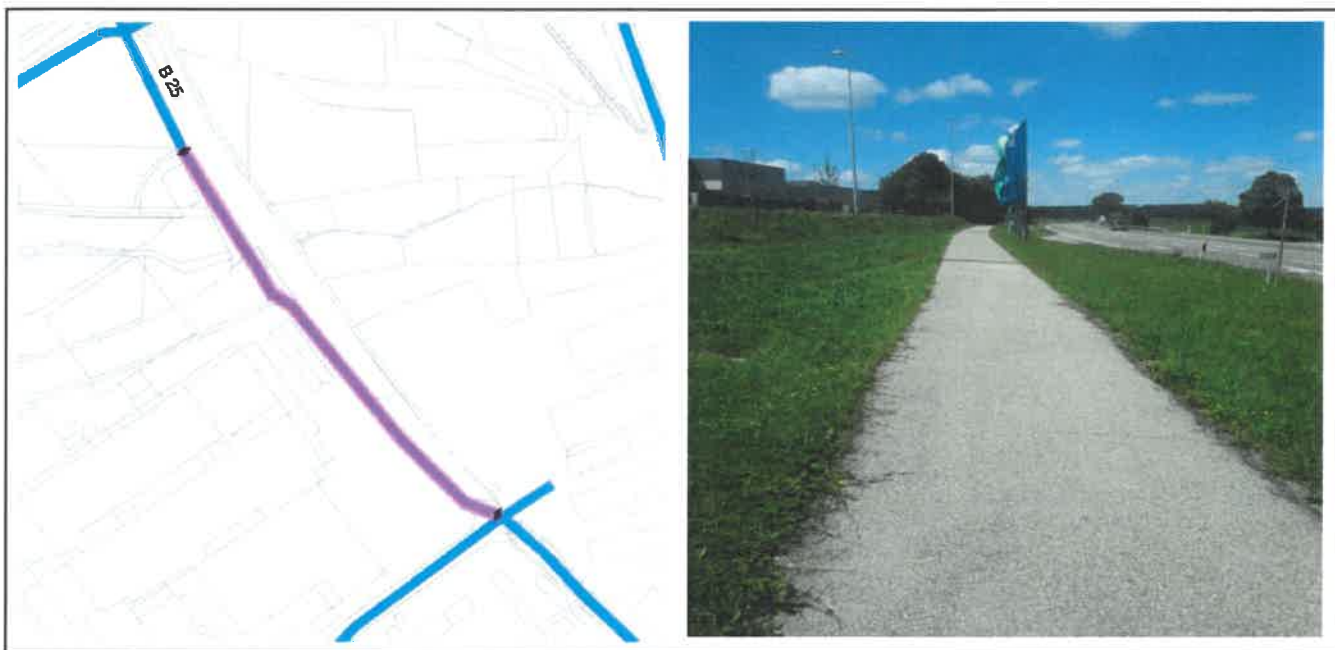
Nr.: MS011	Streckenmangel
-------------------	-----------------------

Die Breite des Weges unterschreitet die nach dem aktuellen Stand der Technik empfohlene Mindestbreite von 250 cm für innerörtliche gemeinsame Geh- und Radwege.

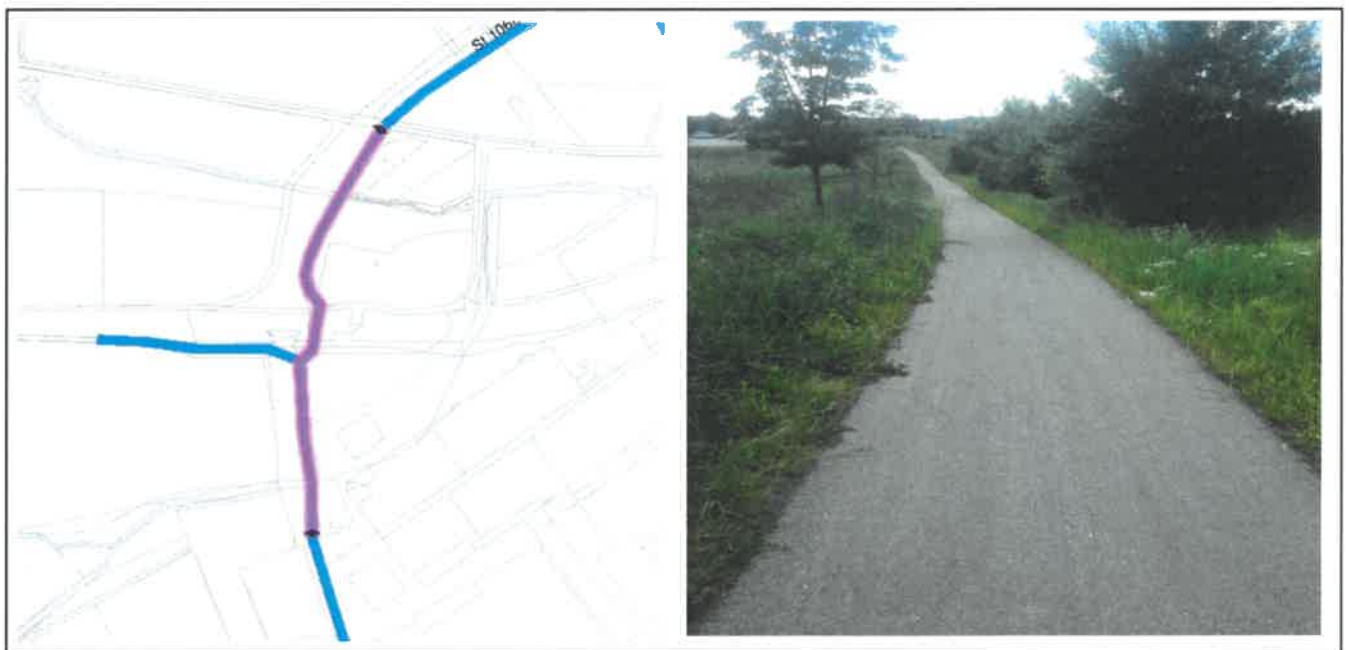
Nr.: MS013	Streckenmangel
-------------------	-----------------------

Radverkehrsinfrastruktur ist untermaßig; Belag ist mangelhaft; Beleuchtung / Randmarkierung fehlt

Die Breite des Weges unterschreitet die nach dem aktuellen Stand der Technik empfohlene Mindestbreite von 250 cm für innerörtliche gemeinsame Geh- und Radwege. Zudem ist der Oberflächenbelag mangelhaft.
