Mängelplan

Prüfnetz des Radverkehrs

Kartengrundlage: 1:12.000
Kataster, Stadt Feuchtwangen

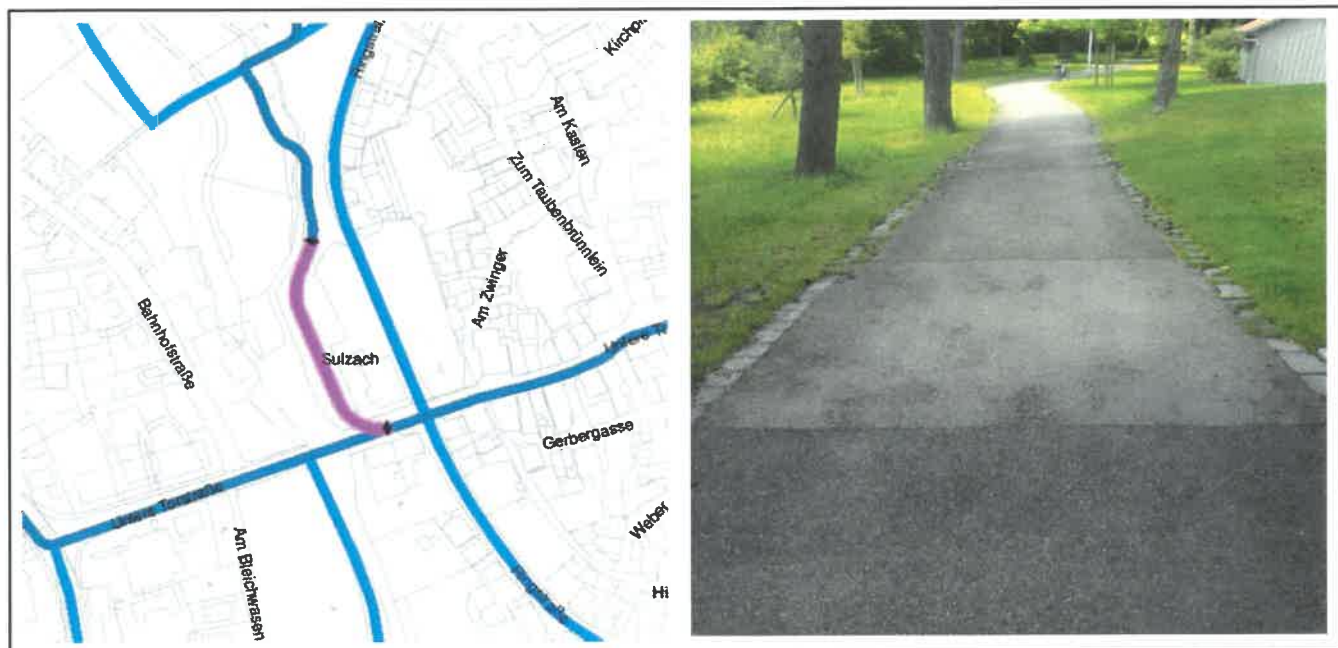
Nr.: MS014	Streckenmangel
-------------------	-----------------------

Die Breite des Weges unterschreitet die nach dem aktuellen Stand der Technik empfohlene Mindestbreite von 250 cm für innerörtliche gemeinsame Geh- und Radwege.

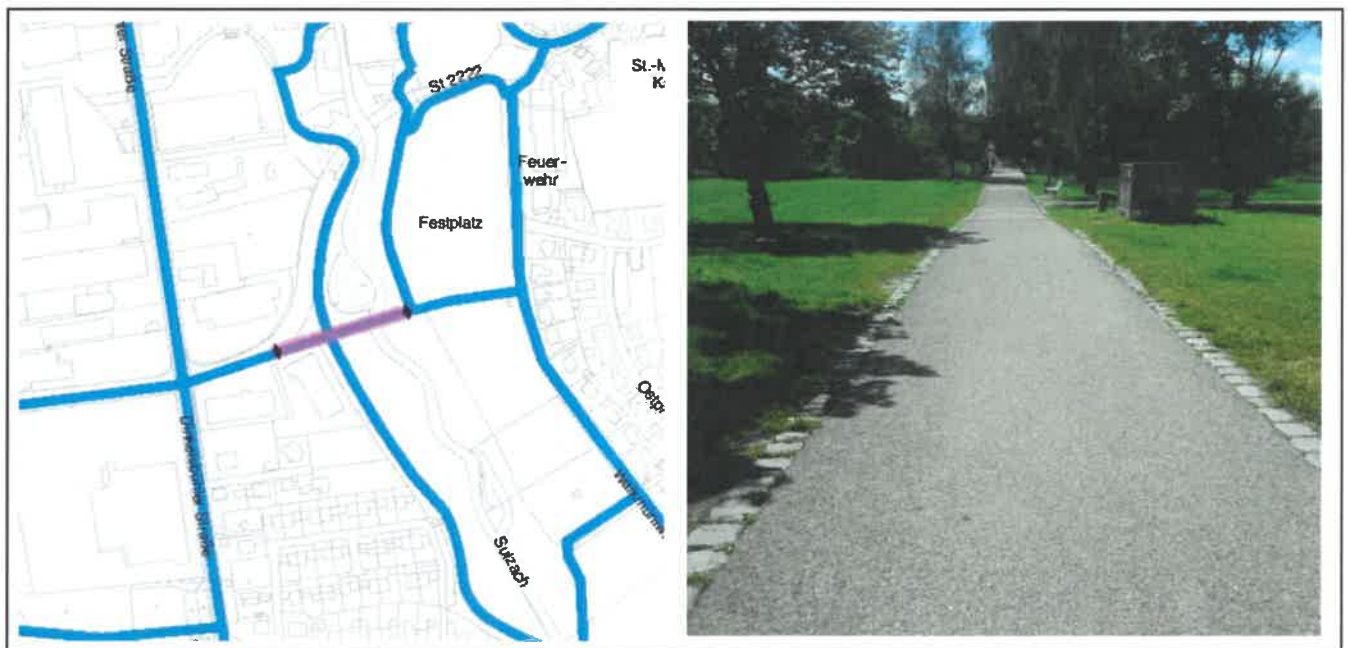
Nr.: MS015	Streckenmangel
-------------------	-----------------------

Die Breite des Weges unterschreitet die nach dem aktuellen Stand der Technik empfohlene Mindestbreite von 250 cm für innerörtliche gemeinsame Geh- und Radwege.

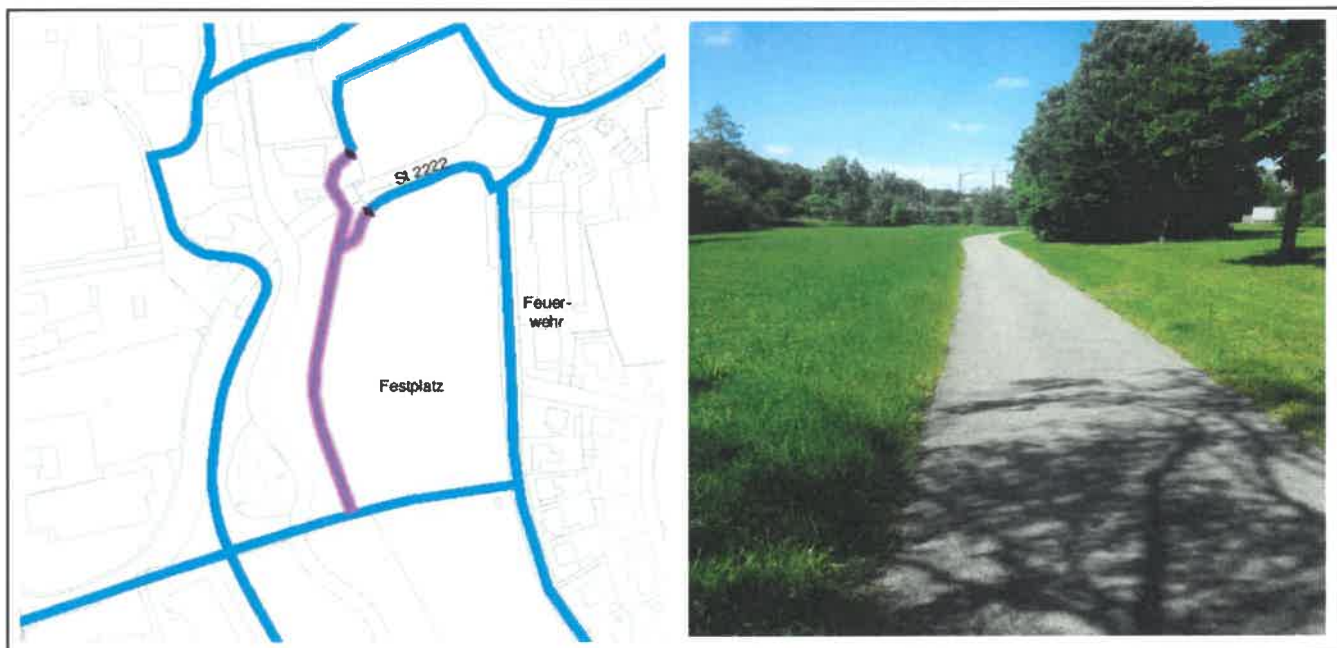
Nr.: MS016	Streckenmangel
-------------------	-----------------------

Die Breite des Weges unterschreitet die nach dem aktuellen Stand der Technik empfohlene Mindestbreite von 250 cm für innerörtliche gemeinsame Geh- und Radwege.

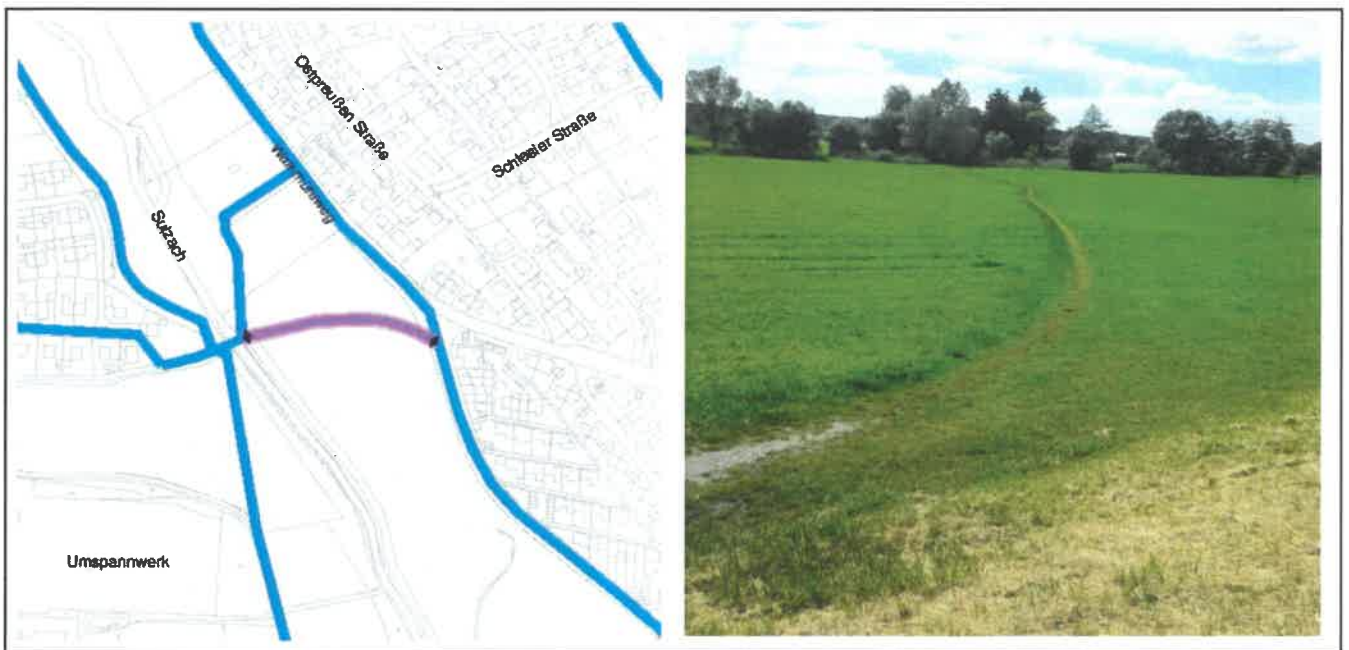
Nr.: MS017	Streckenmangel
-------------------	-----------------------

Hier existiert ein Trampelpfad. Es fehlt die nötige Infrastruktur bei bereits bestehender Nachfrage.

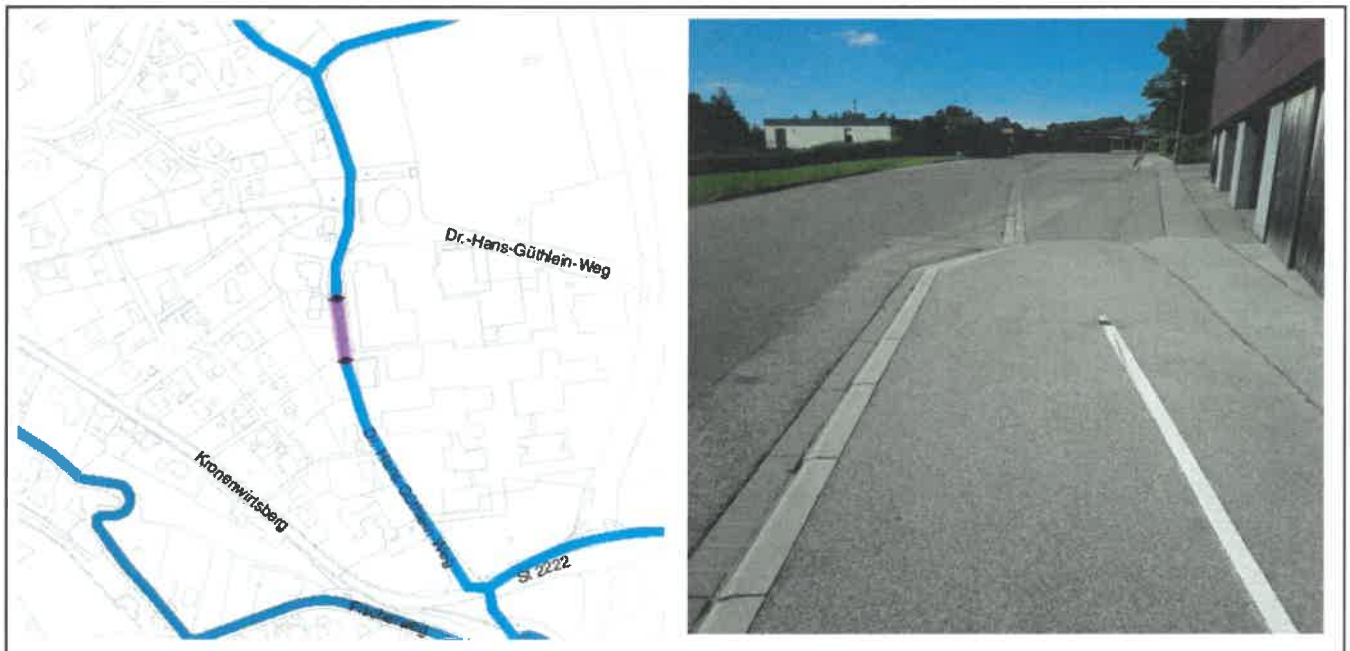
Nr.: MS018	Streckenmangel
-------------------	-----------------------

Der getrennte Geh- und Radweg hört ohne Führung vor Garagen auf. Uneindeutige Weiterführung des getrennten Geh- und Radweges, somit auch schlecht erkennbar für den Kfz-Verkehr aufgrund uneindeutiger Verkehrsführung der Radfahrer.

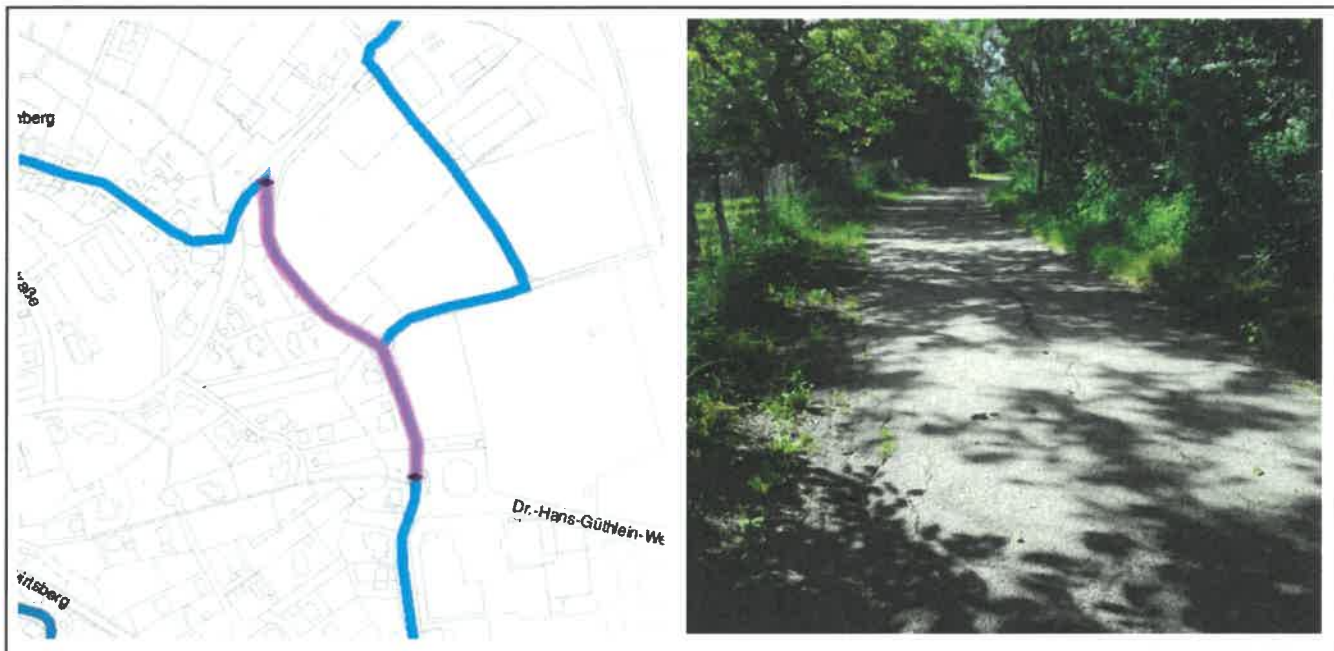
Nr.: MS019	Streckenmangel
-------------------	-----------------------

Radverkehrsinfrastruktur ist untermaßig (230 cm); Belag ist mangelhaft

Die Breite des Weges unterschreitet die nach dem aktuellen Stand der Technik empfohlene Mindestbreite von 250 cm für innerörtliche gemeinsame Geh- und Radwege. Zudem ist der Oberflächenbelag mangelhaft.

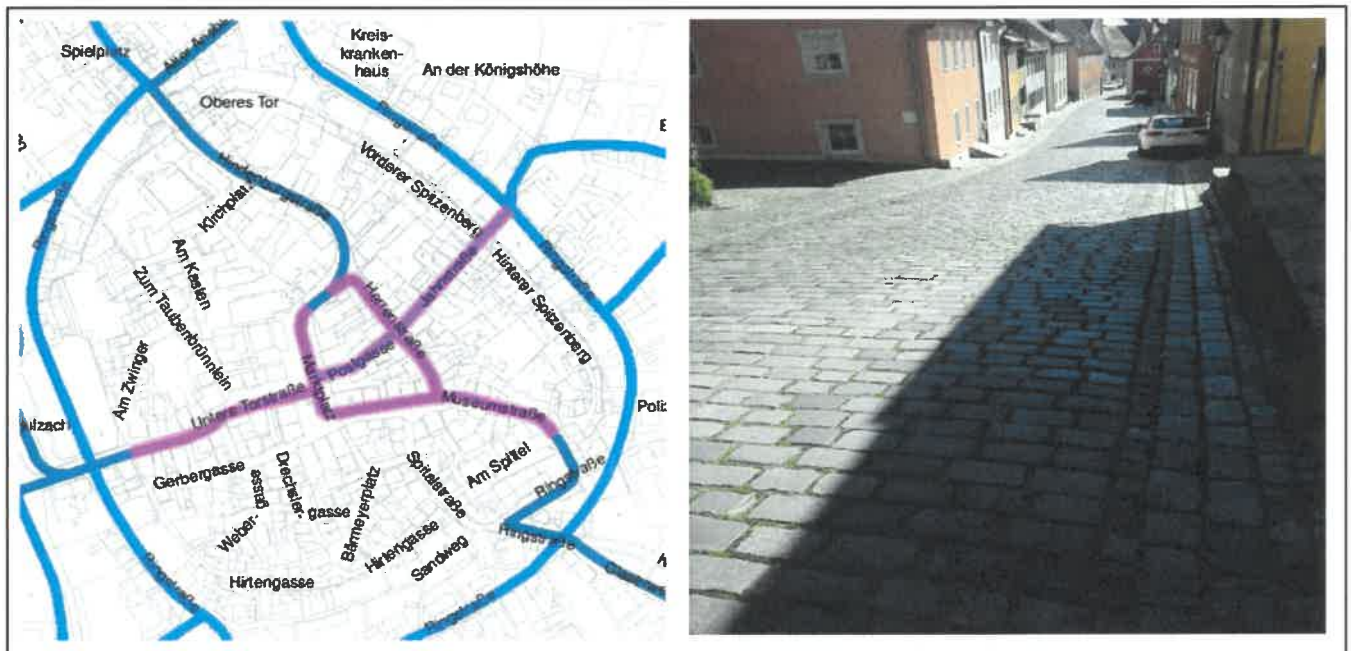
Nr.: MS020	Streckenmangel
-------------------	-----------------------

Mangel/Problem
Belag ist mangelhaft

Erläuterung
Gepflasterte Fahrbahnoberfläche schränkt die Verkehrssicherheit ein (Fahren bei Nässe) und mindert den Fahrkomfort.

Maßnahme
Ausbesserung des Oberflächenbelags im Zusammenhang mit der für den Marktplatz angedachten Umgestaltung

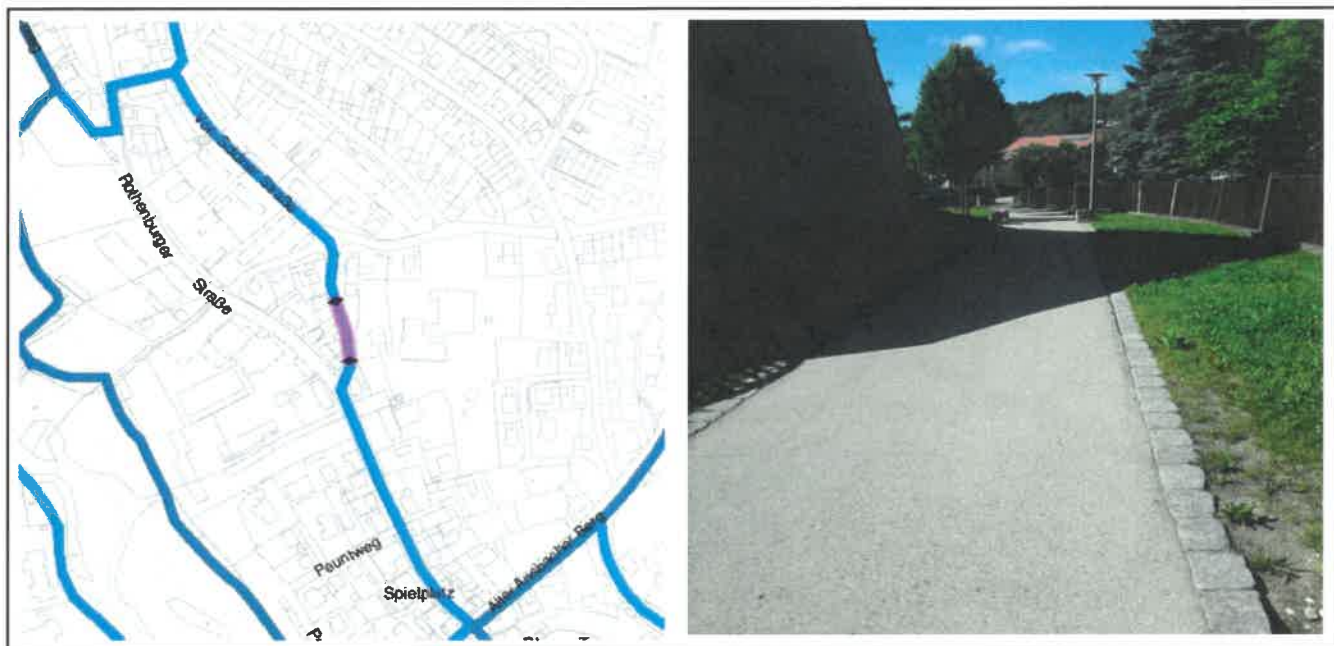
Nr.: MS021	Streckenmangel
-------------------	-----------------------

Die Breite des Weges unterschreitet die nach dem aktuellen Stand der Technik empfohlene Mindestbreite von 250 cm für innerörtliche gemeinsame Geh- und Radwege.

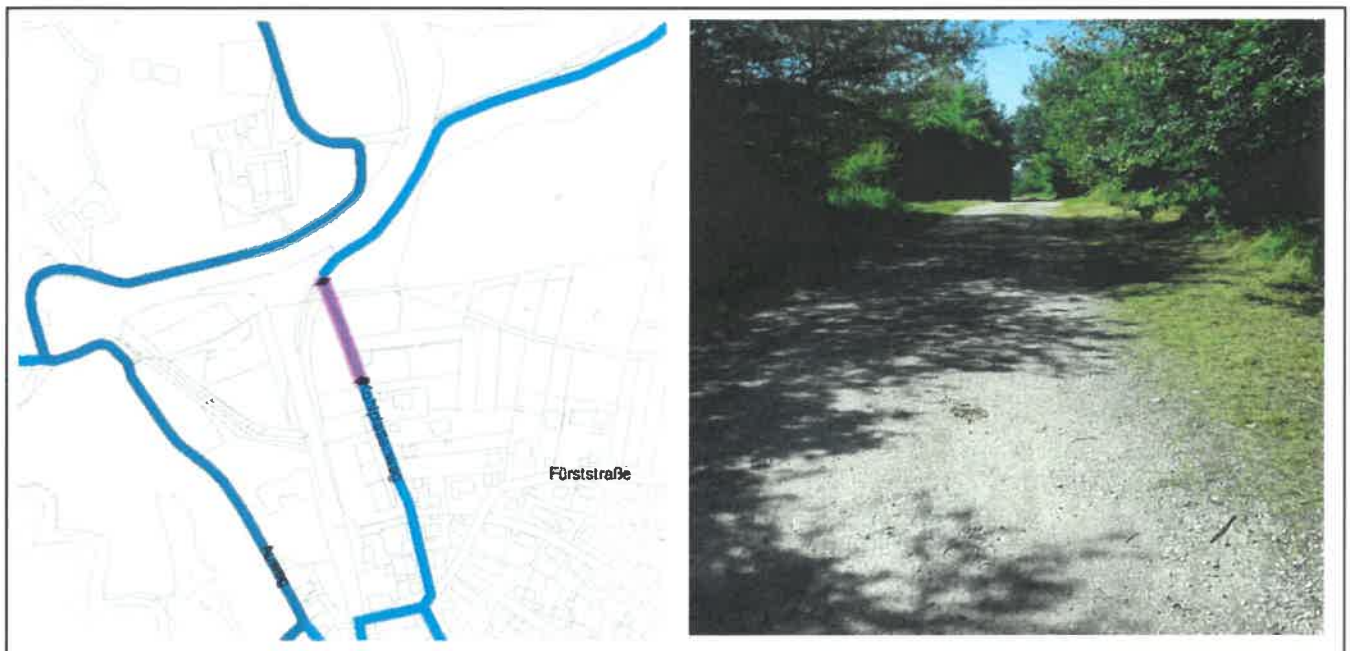
Nr.: MS022	Streckenmangel
-------------------	-----------------------

Bestehende Wegeverbindung ist nicht als Radweg beschildert, die Oberfläche ist unbefestigt (wassergebunden) und das Befahren bei Dunkelheit und Dämmerung problematisch.

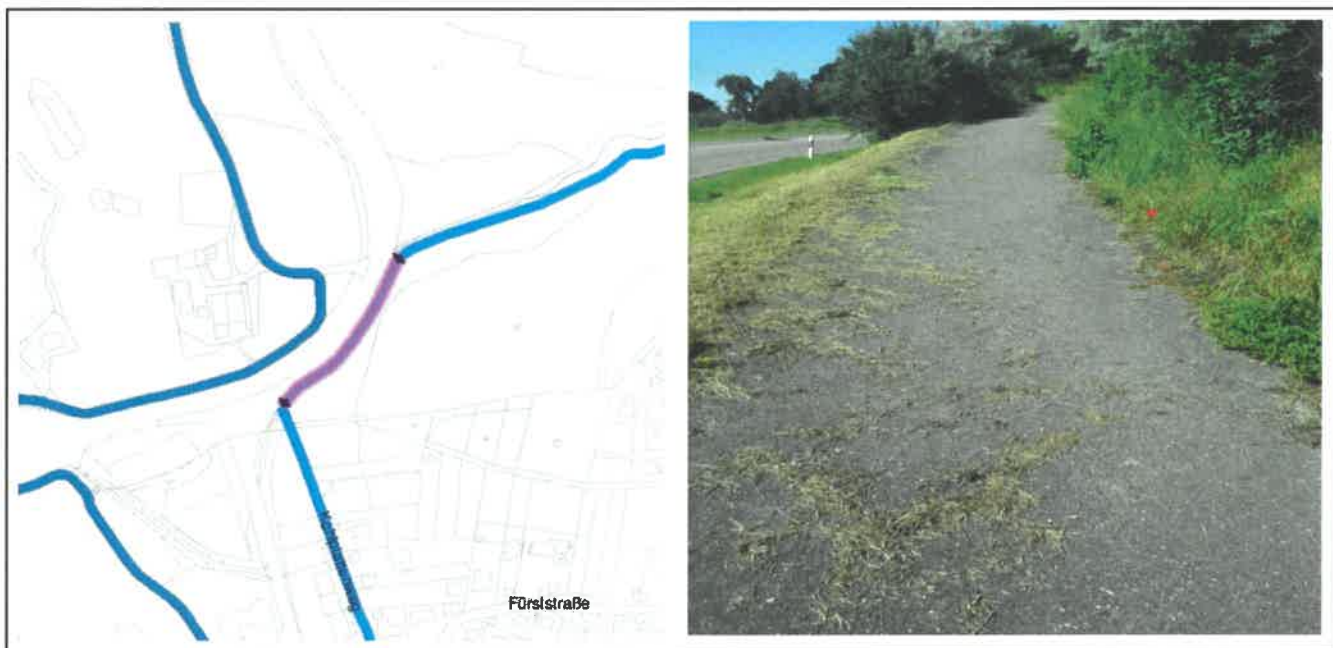
Nr.: MS023	Streckenmangel
-------------------	-----------------------

Seitliches Grün wächst in den Bewegungsraum hinein, der Weg ist nicht gesäubert. Durch intensivere Pflege kann die nutzbare Breite des Weges die nach dem aktuellen Stand der Technik empfohlene Mindestbreite von 250 cm für innerörtliche gemeinsame Geh- und Radwege aufweisen. Die Wegbreite beträgt allerdings 250 cm.

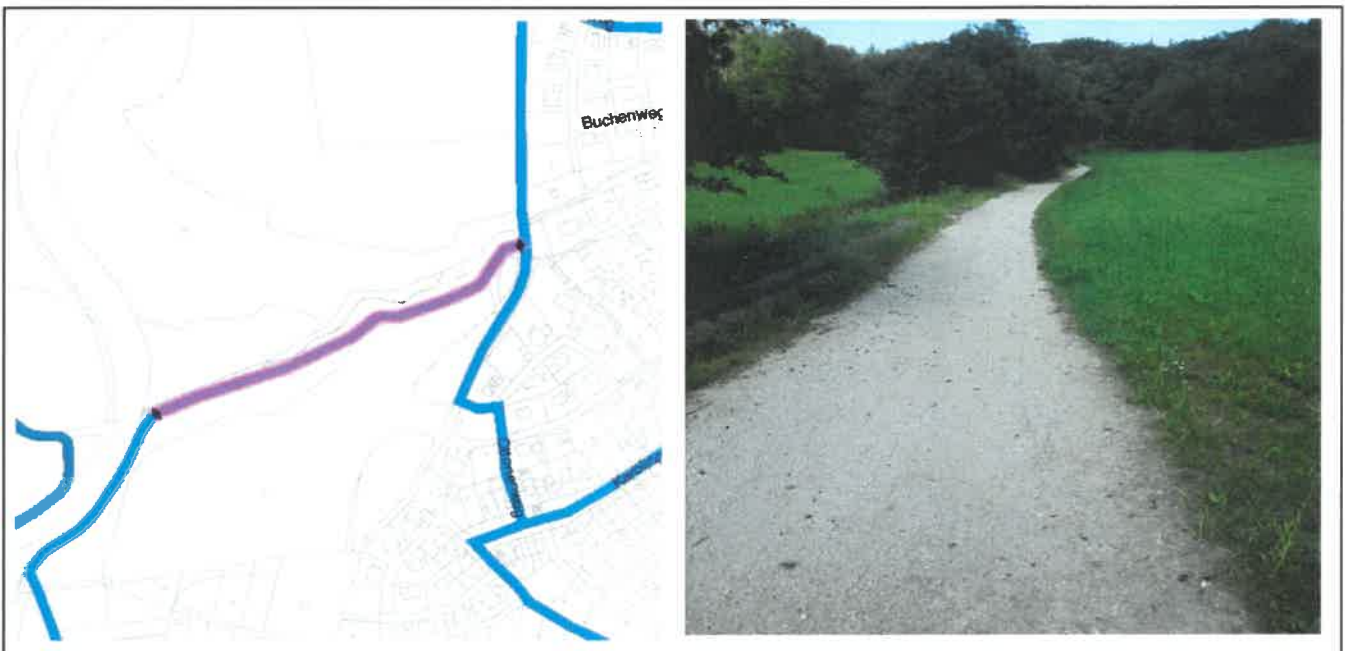
Nr.: MS024	Streckenmangel
-------------------	-----------------------

Bestehende Wegeverbindung ist nicht als Radweg beschildert, die Oberfläche ist unbefestigt (wassergebunden) und das Befahren bei Dunkelheit und Dämmerung problematisch.

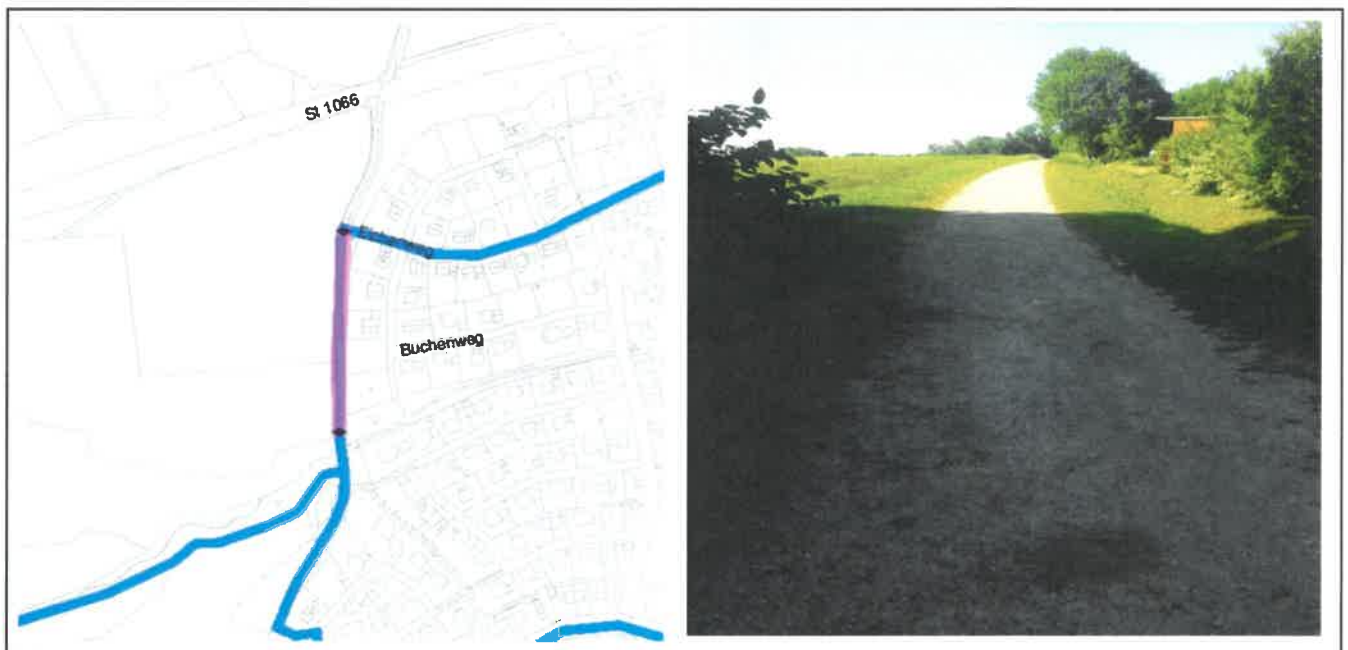
Nr.: MS025	Streckenmangel
-------------------	-----------------------

Mangel/Problem
Radverkehrsinfrastruktur fehlt

Erläuterung
Bestehende Wegeverbindung ist nicht als Radweg beschildert, die Oberfläche ist unbefestigt (wassergebunden) und das Befahren bei Dunkelheit und Dämmerung problematisch.

Maßnahme
Ausbau einer Radverkehrsinfrastruktur nach den Qualitätsstandards des Radverkehrs

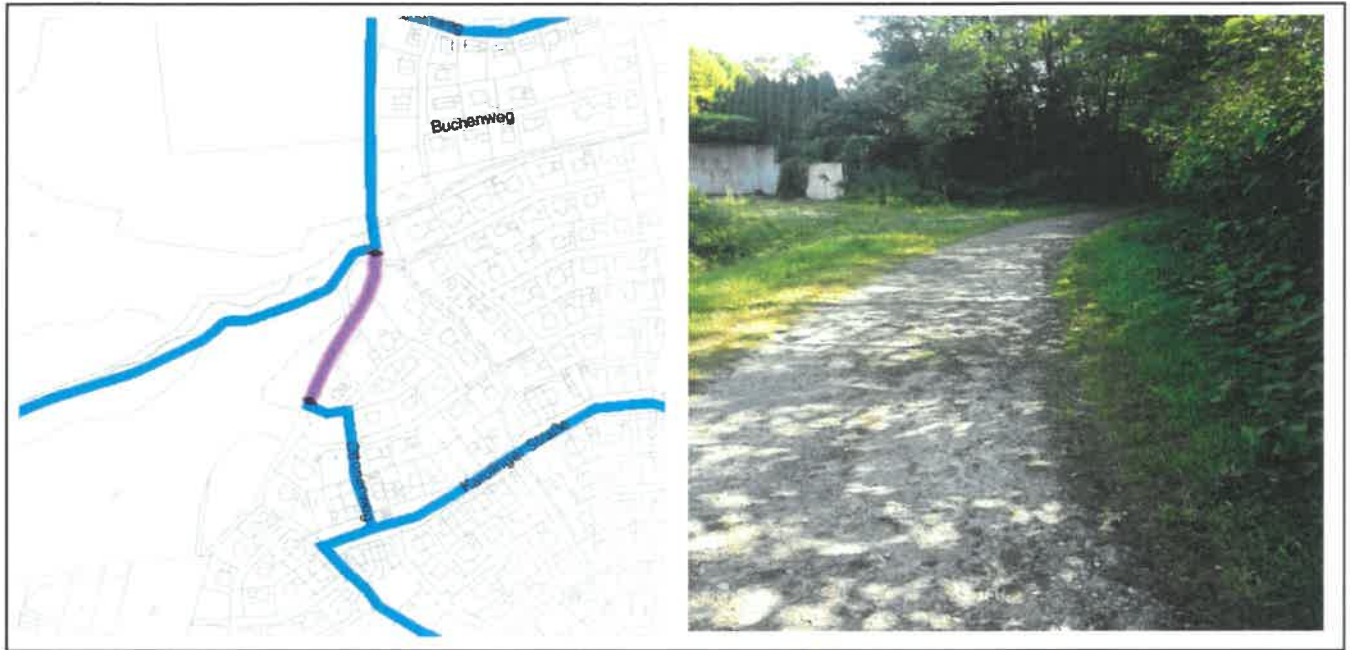
Nr.: MS026	Streckenmangel
-------------------	-----------------------

Bestehende Wegeverbindung ist nicht als Radweg beschildert, die Oberfläche ist unbefestigt (wassergebunden) und das Befahren bei Dunkelheit und Dämmerung problematisch.

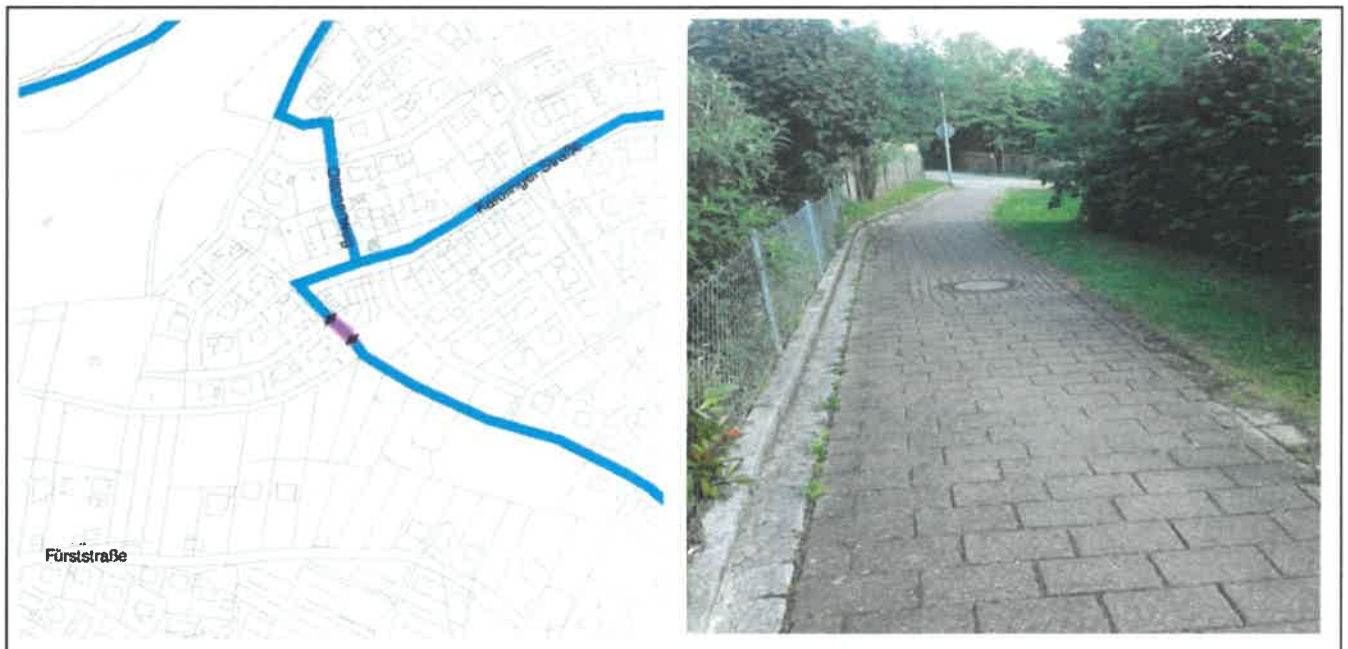
Nr.: MS027	Streckenmangel
-------------------	-----------------------

Die Breite des Weges unterschreitet die nach dem aktuellen Stand der Technik empfohlene Mindestbreite von 250 cm für innerörtliche gemeinsame Geh- und Radwege.

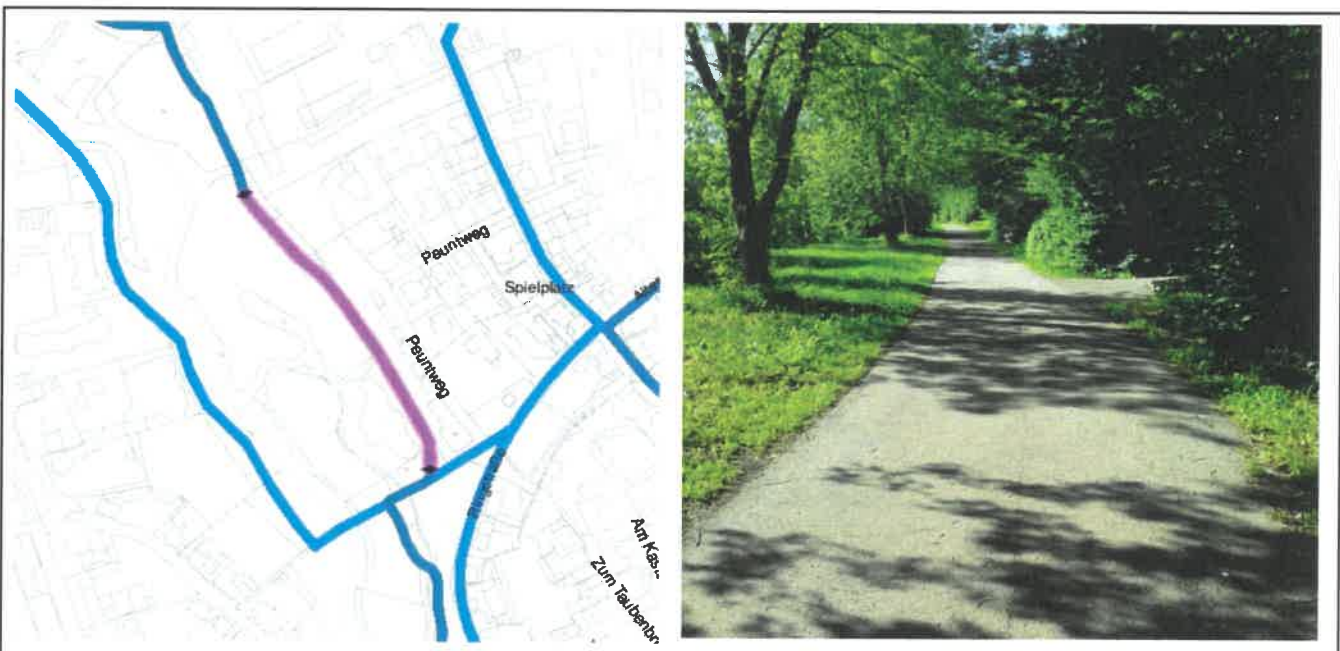
Nr.: MS028	Streckenmangel
-------------------	-----------------------

Die Breite des Weges unterschreitet die nach dem aktuellen Stand der Technik empfohlene Mindestbreite von 250 cm für innerörtliche gemeinsame Geh- und Radwege. Abschnittsweise beträgt die Wegbreite 250 cm.

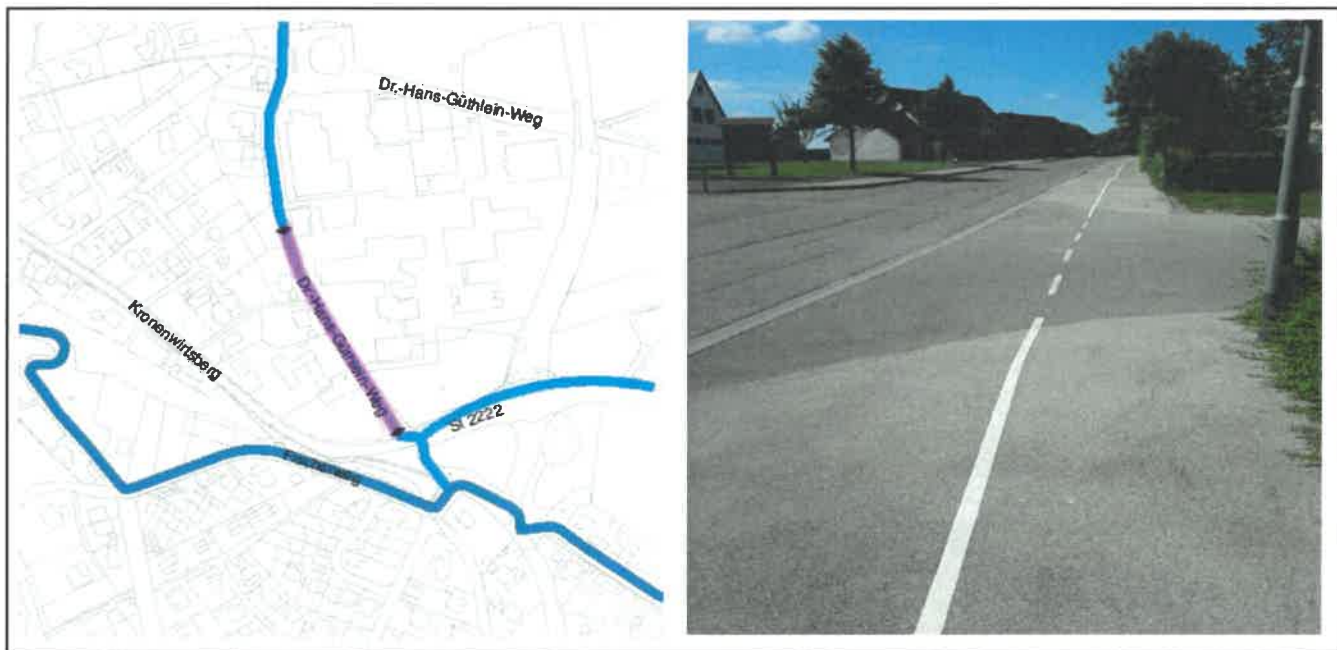
Nr.: MS030	Streckenmangel
-------------------	-----------------------

Aktuell besitzt der Radweg eine Breite von 140 cm, der Gehweg eine Breite von 150 cm. Die Breite des Weges unterschreitet die nach dem aktuellen Stand der Technik empfohlene Mindestbreite von 450 cm für getrennte Geh- und Radwege.

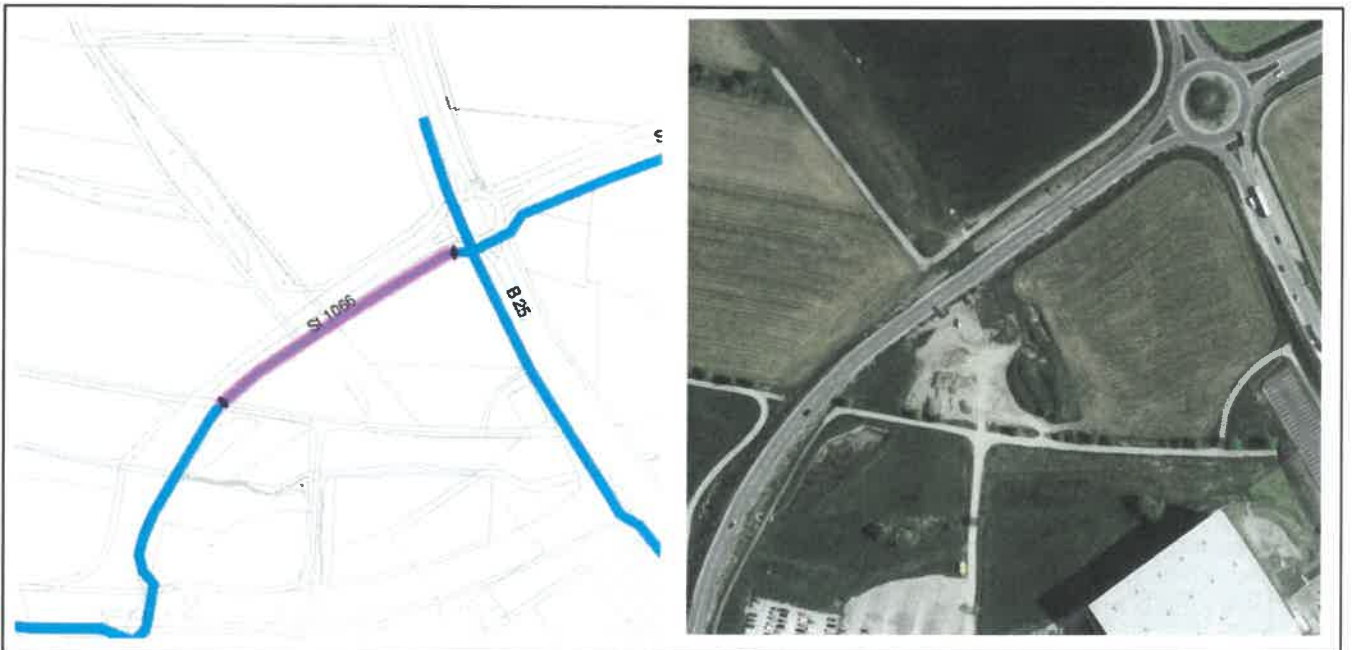
Nr.: MS031	Streckenmangel
-------------------	-----------------------

Mangel/Problem
Radverkehrsinfrastruktur fehlt

Erläuterung
Eine Radverkehrsinfrastruktur ist nicht vorhanden.

Maßnahme
Neubau eines straßenbegleitenden gemeinsamen Geh- und Radweges nach den Qualitätsstandards des Radverkehrs

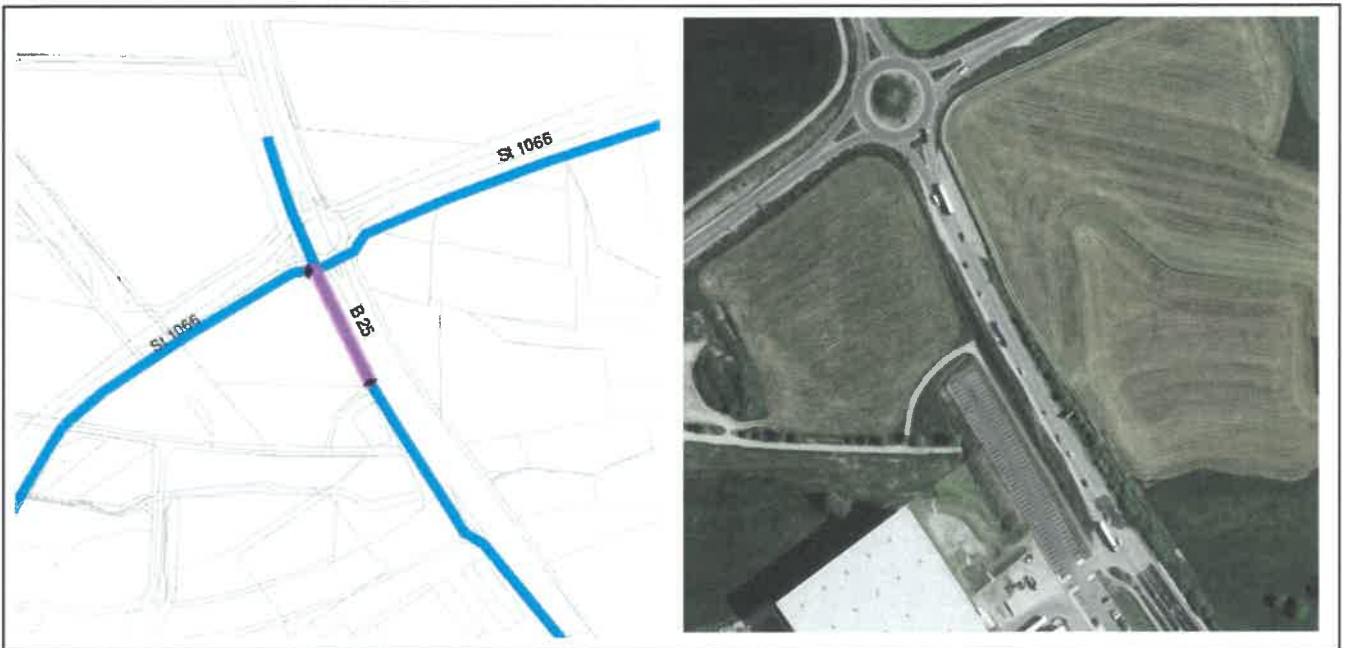
Nr.: MS032	Streckenmangel
-------------------	-----------------------

Mangel/Problem
Radverkehrsinfrastruktur fehlt

Erläuterung
Eine Radverkehrsinfrastruktur ist nicht vorhanden.

Maßnahme
Neubau eines straßenbegleitenden gemeinsamen Geh- und Radweges nach den Qualitätsstandards des Radverkehrs

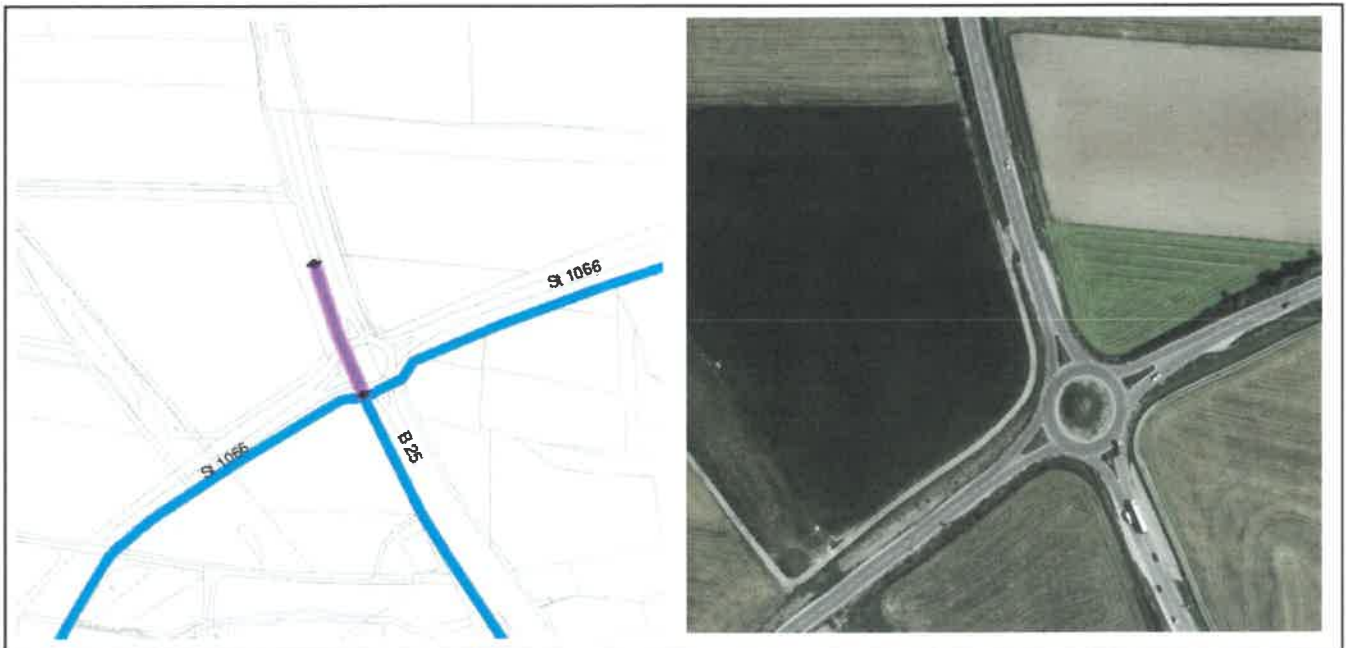
Nr.: MS033	Streckenmangel
-------------------	-----------------------

Mangel/Problem
Radverkehrsinfrastruktur fehlt

Erläuterung
Eine Radverkehrsinfrastruktur ist nicht vorhanden.

Maßnahme
Neubau eines straßenbegleitenden gemeinsamen Geh- und Radweges nach den Qualitätsstandards des Radverkehrs mit Querungshilfe am Kreisverkehr B 25 / St 1066

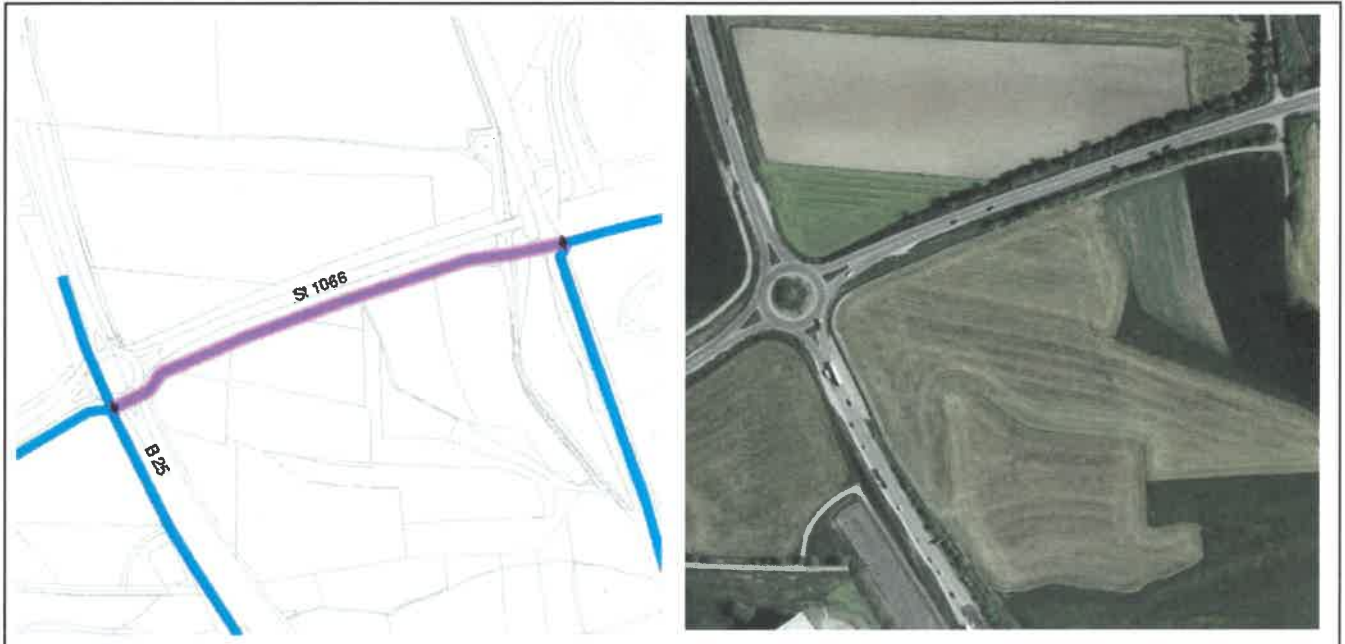
Nr.: MS034	Streckenmangel
-------------------	-----------------------

Mangel/Problem
Radverkehrsinfrastruktur fehlt

Maßnahme
Neubau eines straßenbegleitenden gemeinsamen Geh- und Radweges nach den Qualitätsstandards des Radverkehrs mit Querungshilfe am Kreisverkehr B 25 / St 1066

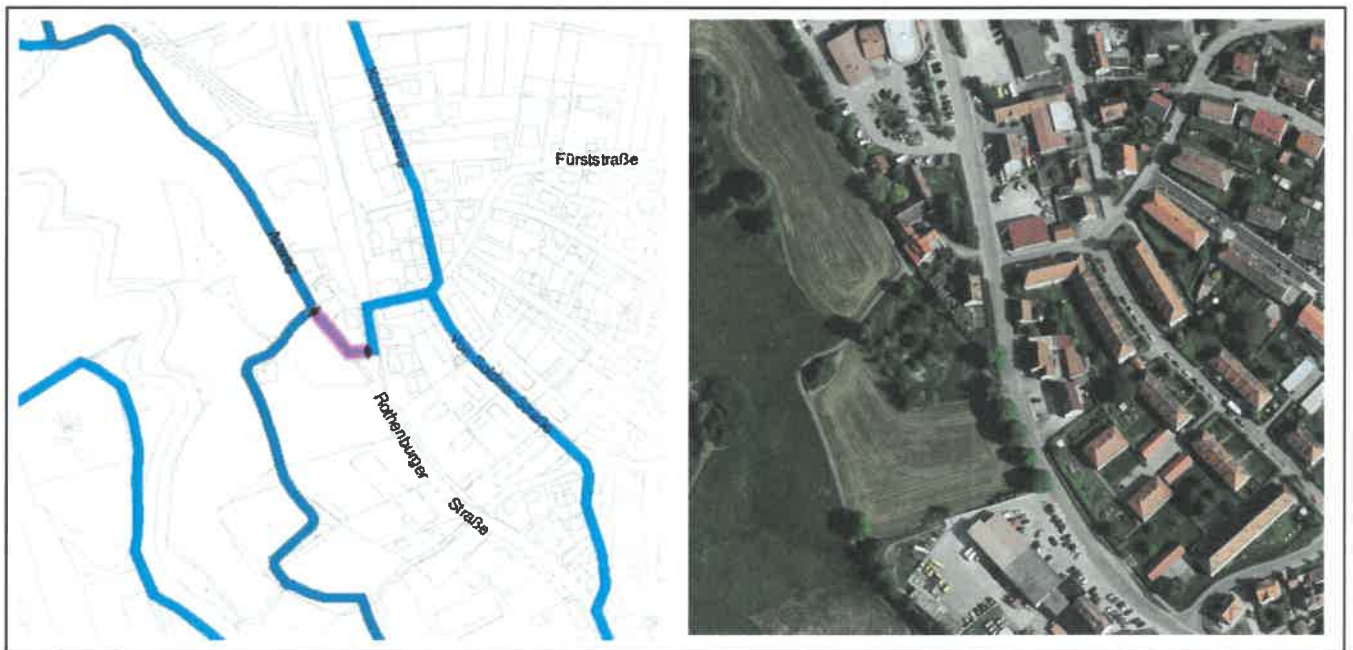
Nr.: MS035	Streckenmangel
-------------------	-----------------------

Mangel/Problem
Radverkehrsinfrastruktur fehlt

Maßnahme
Ausbau einer Radverkehrsinfrastruktur nach den Qualitätsstandards des Radverkehrs

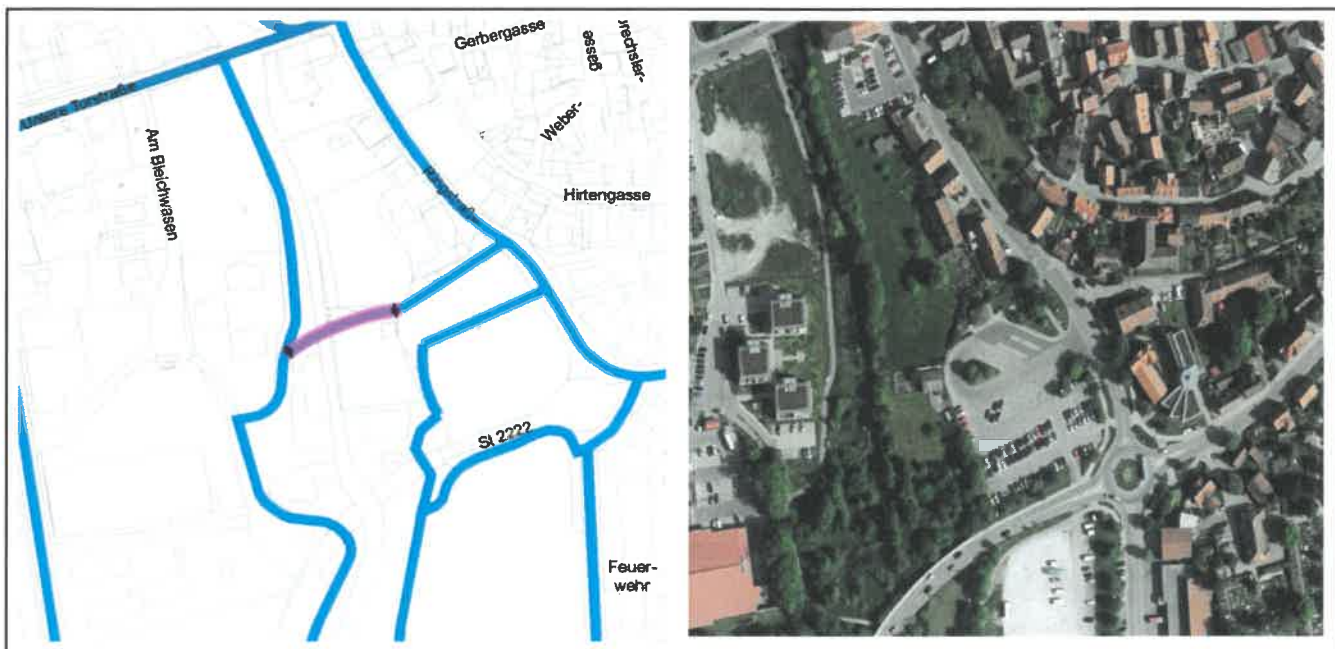
Nr.: MS037	Streckenmangel
-------------------	-----------------------

Mangel/Problem
Radverkehrsinfrastruktur fehlt

Maßnahme
Neubau einer Sulzachbrücke mit weiterführender Wegeverbindung nach den Qualitätsstandards des Radverkehrs

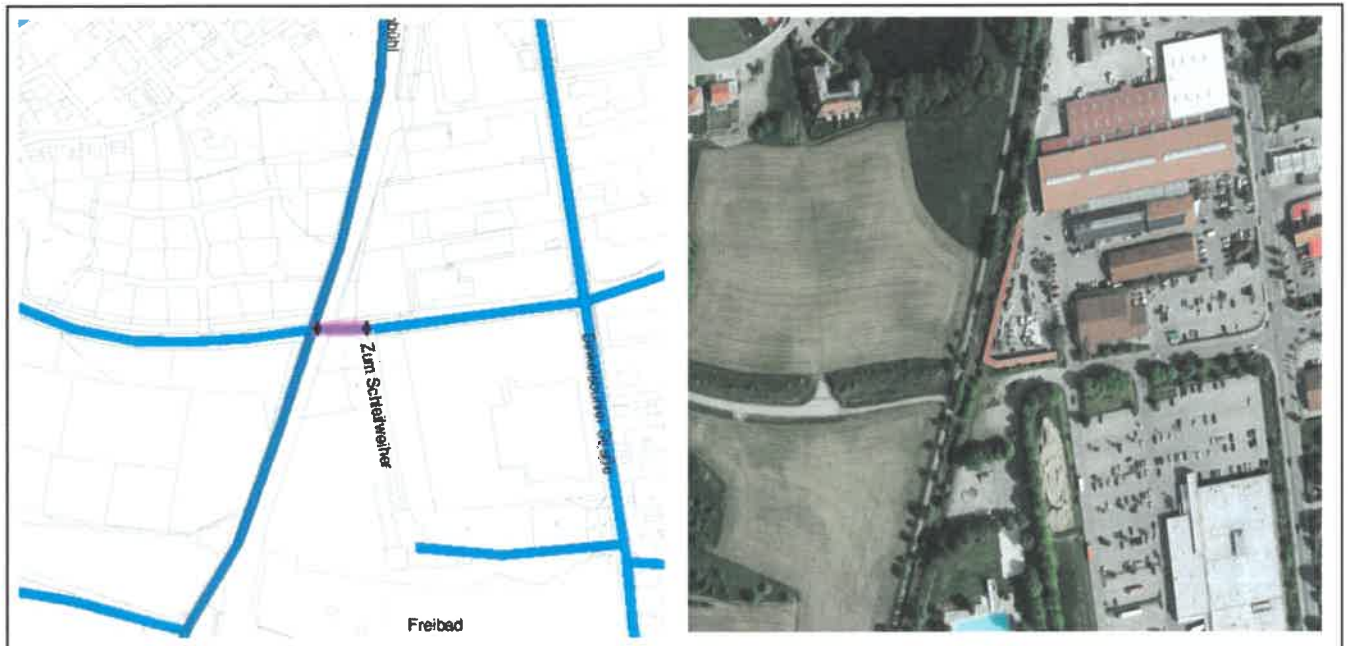
Nr.: MS038	Streckenmangel
-------------------	-----------------------

Mangel/Problem
Radverkehrsinfrastruktur fehlt

Maßnahme
Neubau einer Radverkehrsinfrastruktur nach den Qualitätsstandards des Radverkehrs inklusive plangleiche gesicherte Querungsmöglichkeit über die Bahntrasse

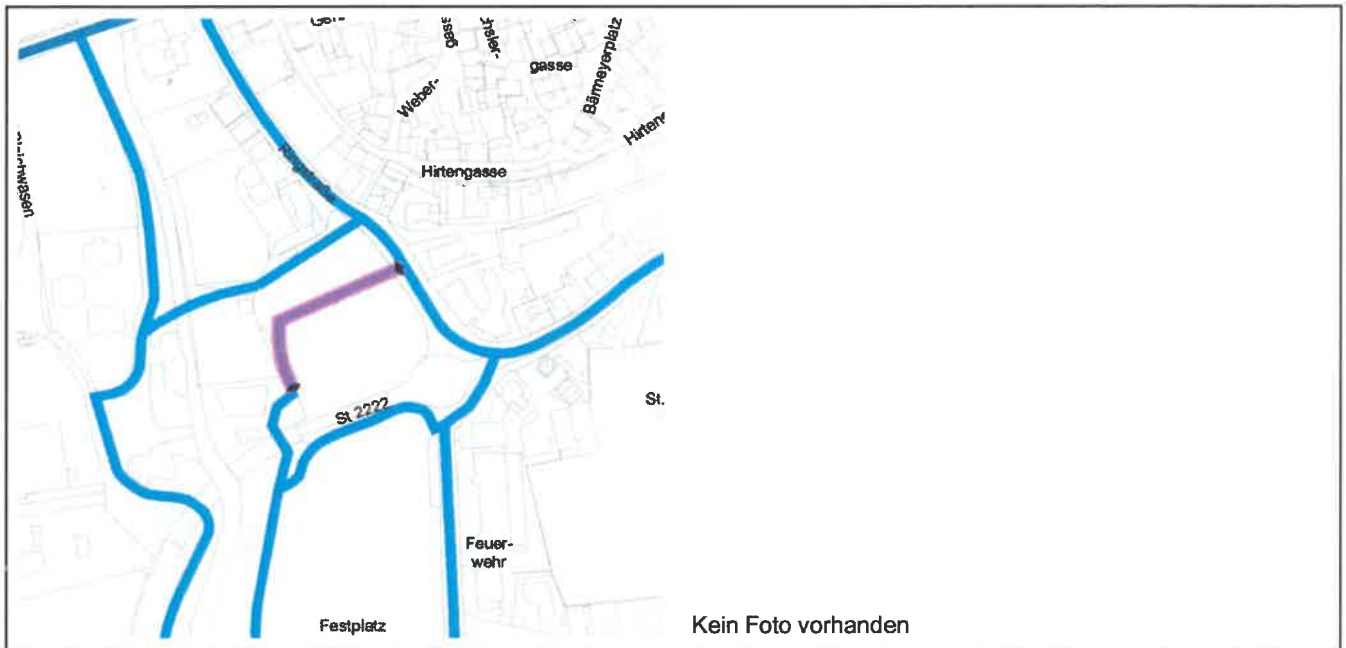
Nr.: MS040	Streckenmangel
-------------------	-----------------------

Mangel/Problem
Radverkehrsinfrastruktur fehlt

Maßnahme
Markierungstechnische Maßnahmen auf dem Parkplatz: Zwischen dem gemeinsamen Geh- und Radweg und der Bushaltestelle Mooswiese sollten Piktogramme die Radverkehrsführung verdeutlichen, von dort bis zur Ringstraße lässt die Fahrbahnbreite einen beidseitigen Schutzstreifen zu.
