Mängelplan

Prüfnetz des Radverkehrs

Kartengrundlage: 1:12.000
Kataster, Stadt Feuchtwangen

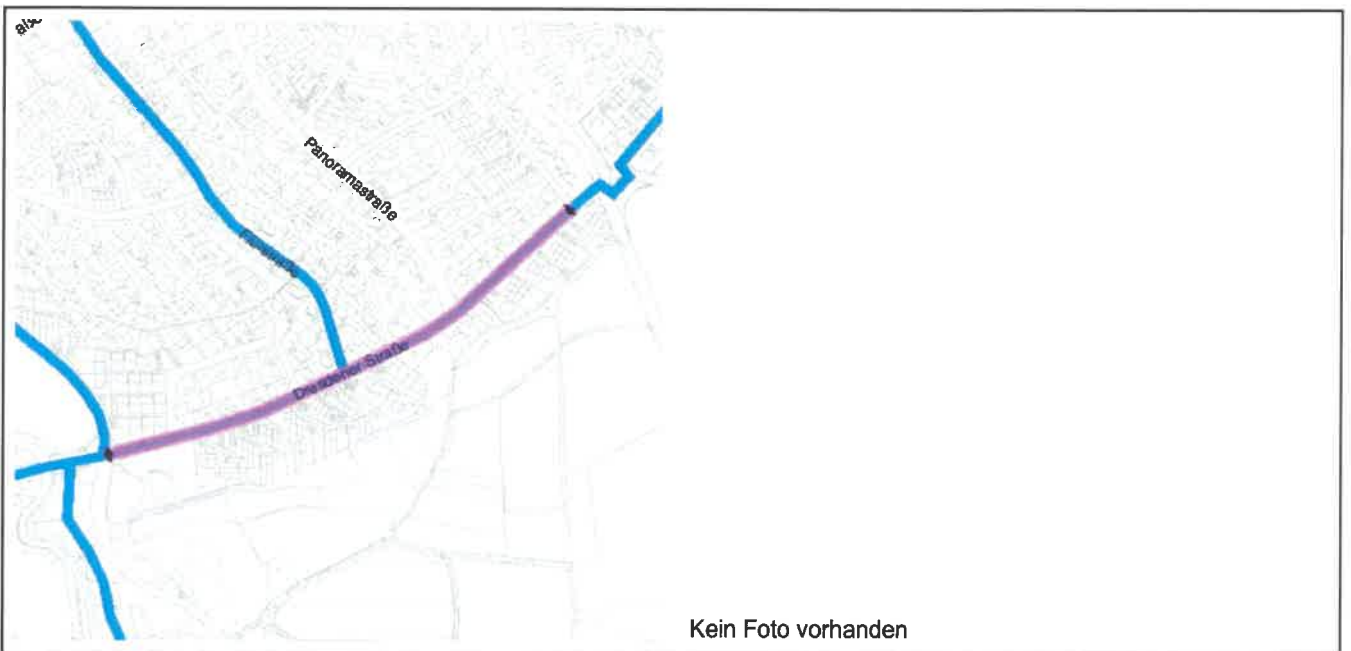
Nr.: MS041	Streckenmangel
-------------------	-----------------------

Mangel/Problem
StVO-Beschilderung fehlt

Maßnahme
Anbringen einer entsprechenden StVO-Beschilderung: Freigabe des Gehweges für Radfahrer
