Mängelplan

Prüfnetz des Radverkehrs

Kartengrundlage: 1:12.000
Kataster, Stadt Feuchtwangen

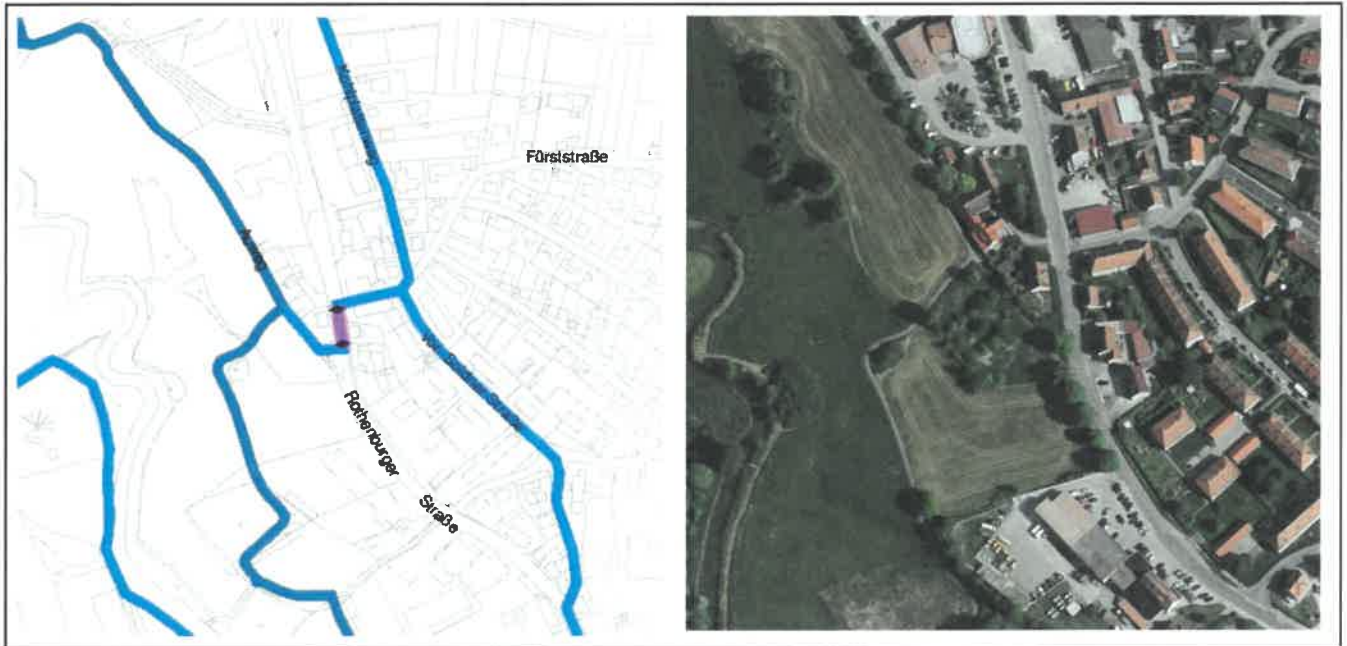
Erläuterung

Die Radverkehrsführung muss auf dem Straßenabschnitt integriert werden, da möglichst gesichert gequert werden sollte.

Einrichten einer Querungsmöglichkeit

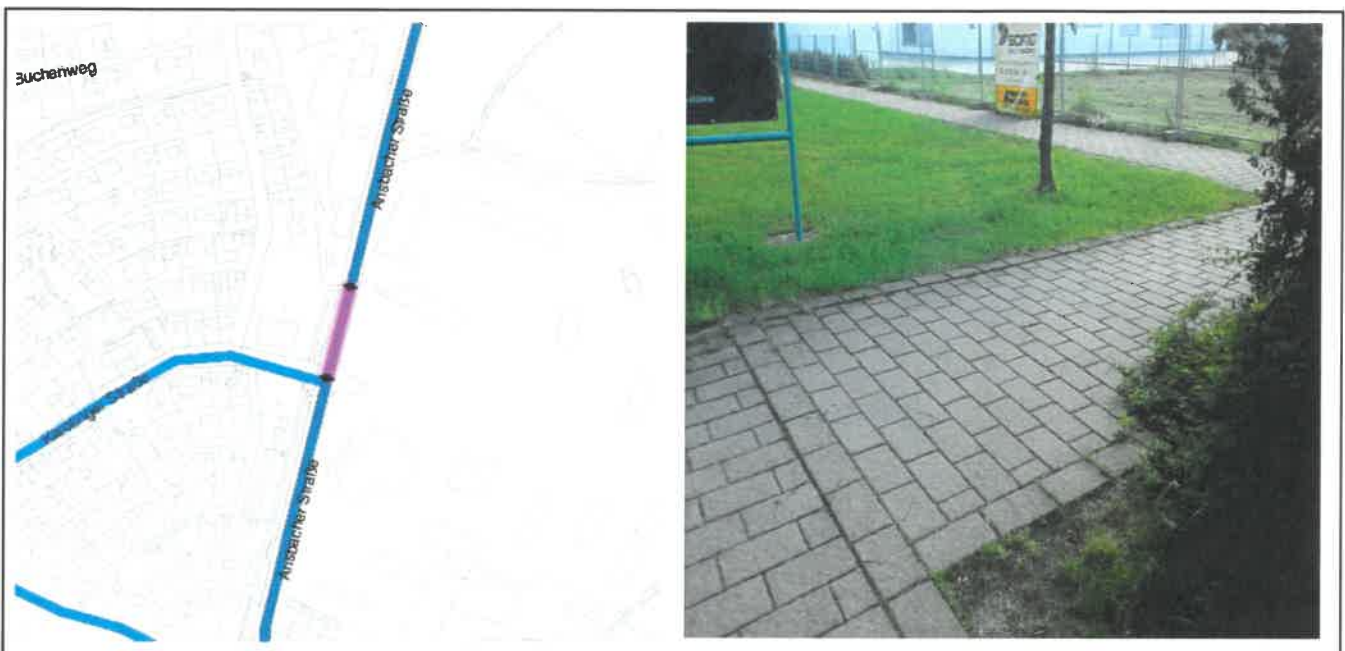
Die Breite des Weges unterschreitet die nach dem aktuellen Stand der Technik empfohlene Mindestbreite von 250 cm für innerörtliche gemeinsame Geh- und Radwege.

Verbreiterung der Radverkehrsinfrastruktur nach den Qualitätsstandards des Radverkehrs auf durchgängig mindestens 2,50 m

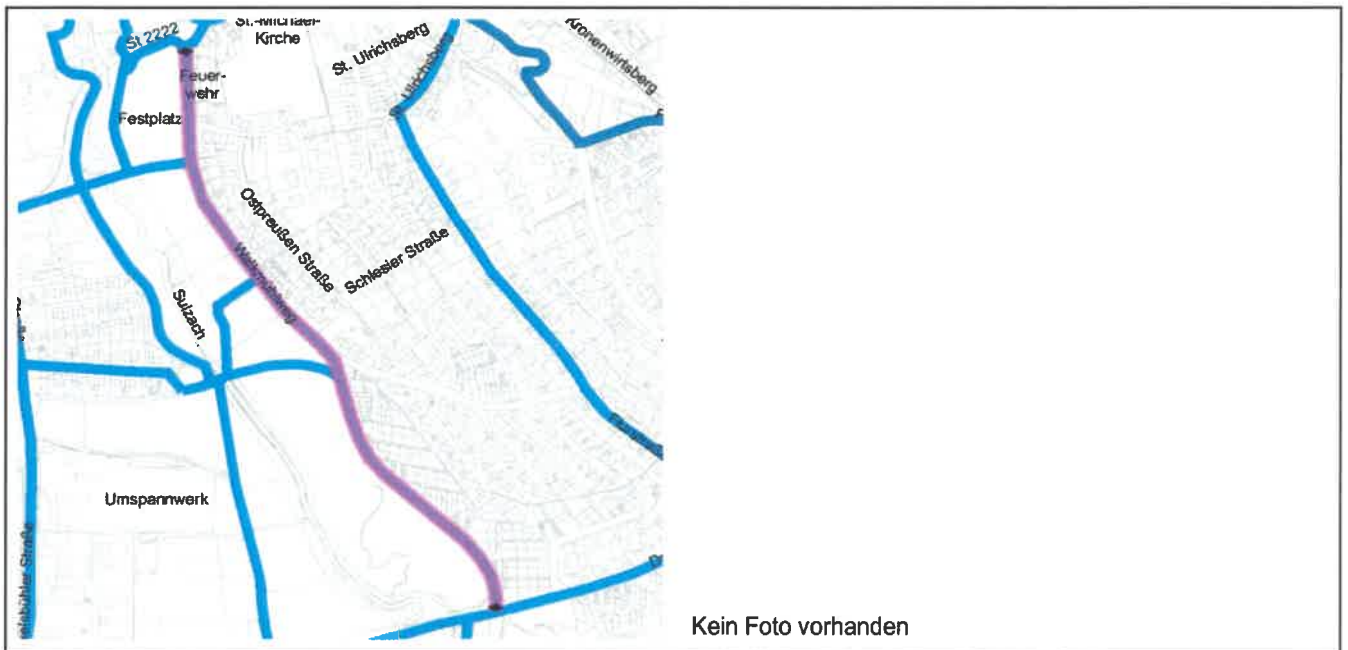
Die Radverkehrsführung über den Walkmühlweg ist aufgrund der Straßenraumgestaltung (geradlinige Straßenführung) und hoher gefahrener Geschwindigkeiten problematisch.

Bedarfsgerechter Umbau des Walkmühlwegs (punktueller Fahrbahnverengungen, Knotenpunktgestaltungen, Querungshilfen für Fußgänger, Integration von versetzten Stellplätzen in den Straßenraum etc.)

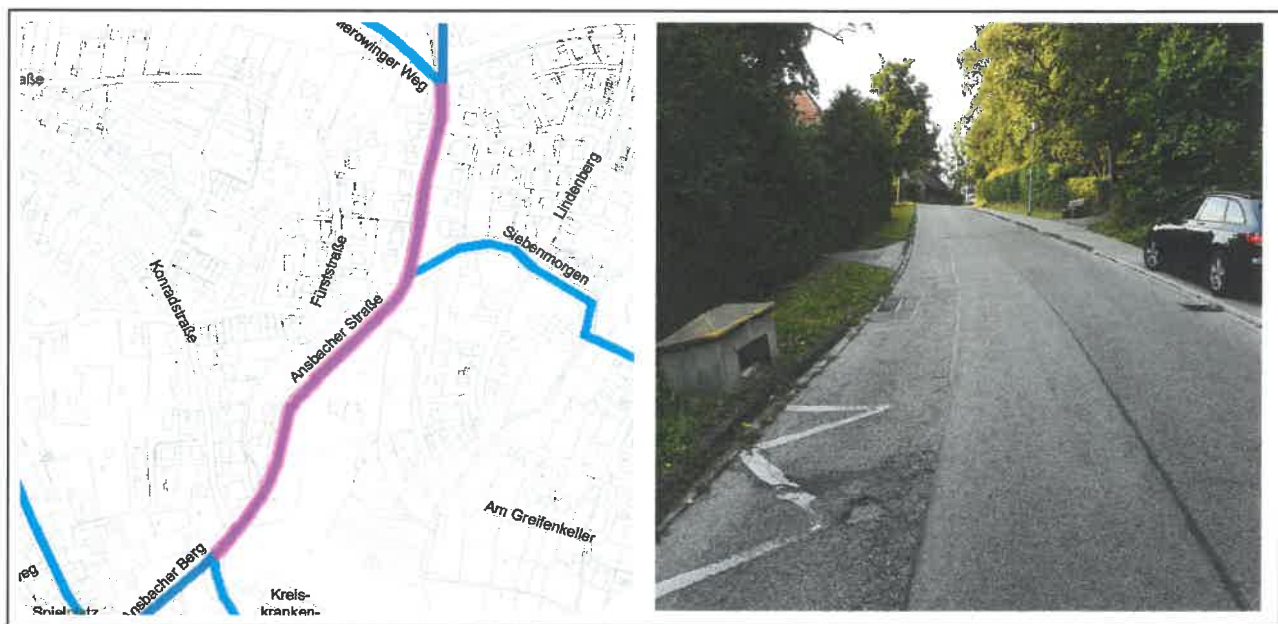
Trotz der vergleichsweise geringen Kfz-Verkehrsstärke (ca. 3.000 Kfz/h) und der geringen zulässigen Höchstgeschwindigkeit für Kfz (30 km/h) ist aufgrund der starken Steigung der Ansbacher Straße ein sicheres und komfortables Befahren mit dem Fahrrad in bergaufwärtiger Fahrtrichtung nicht optimal gegeben. Beim Überholen durch Kfz treten Gefährdungen auf.

Markieren eines einseitigen Schutzstreifens für den Radverkehr in bergaufwärtiger Fahrtrichtung. Die Fahrbahnbreite beläuft sich auf ca. 6,00 m bis ca. 6,20 m und ist somit ausreichend breit (vgl. Musterlösungen).
